Nr zlecenia PSMB 00/00/2024

TEMAT: Ekspertyza mykologiczna
Więźby dachowej Kościoła Parafialnego
Parafii Rzymskokatolickiej Wniebowzięcia
Najświętszej Marii Panny w Kamieńczuku

OBIEKT: Kościół Parafialny Parafii Rzymskokatolickiej
Wniebowzięcia Najświętszej Marii Panny
w Kamieńczuku

WROCŁAW, 22 KWIETNIA 2024

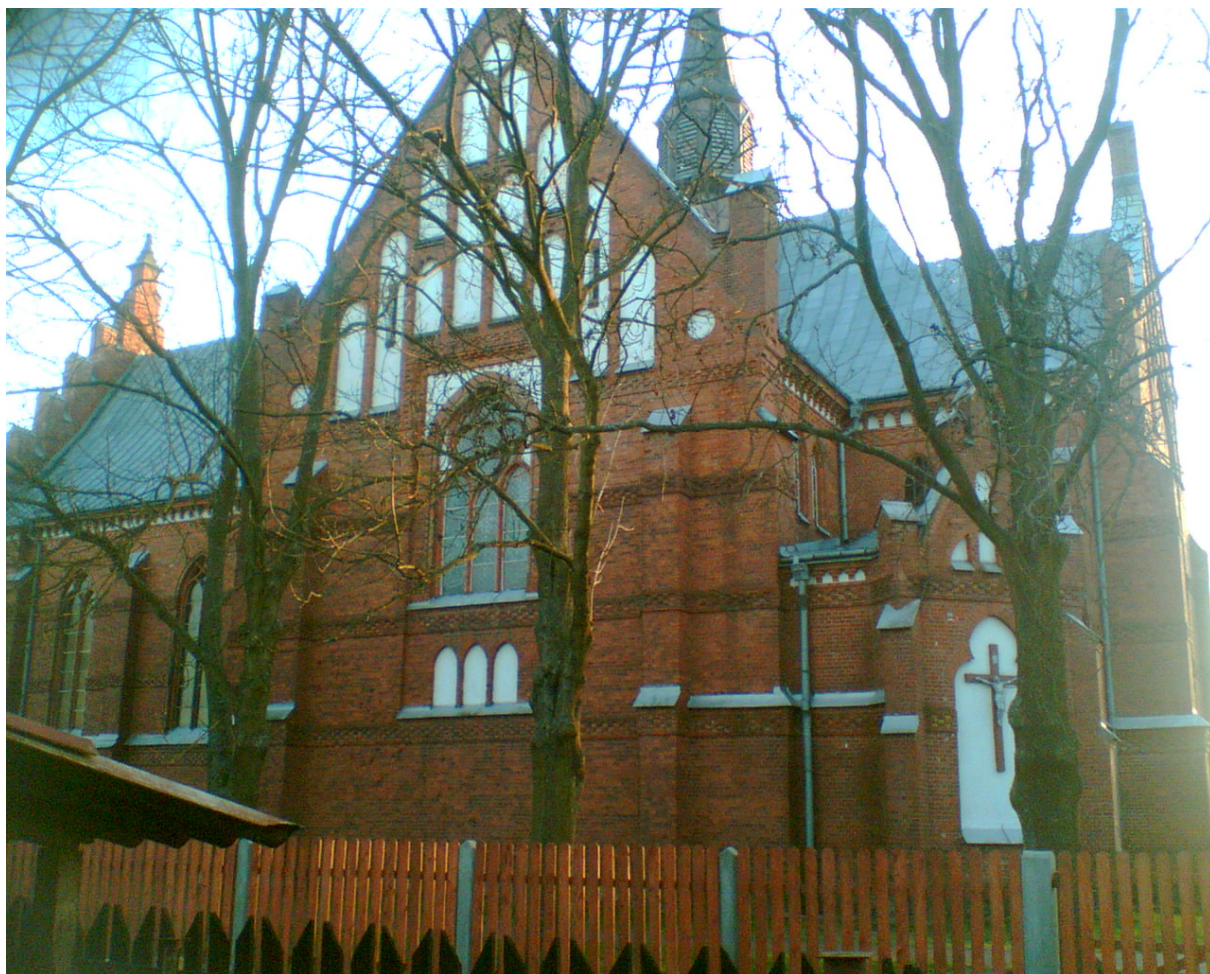
Fotografia 2

widok budynku kościoła parafialnego

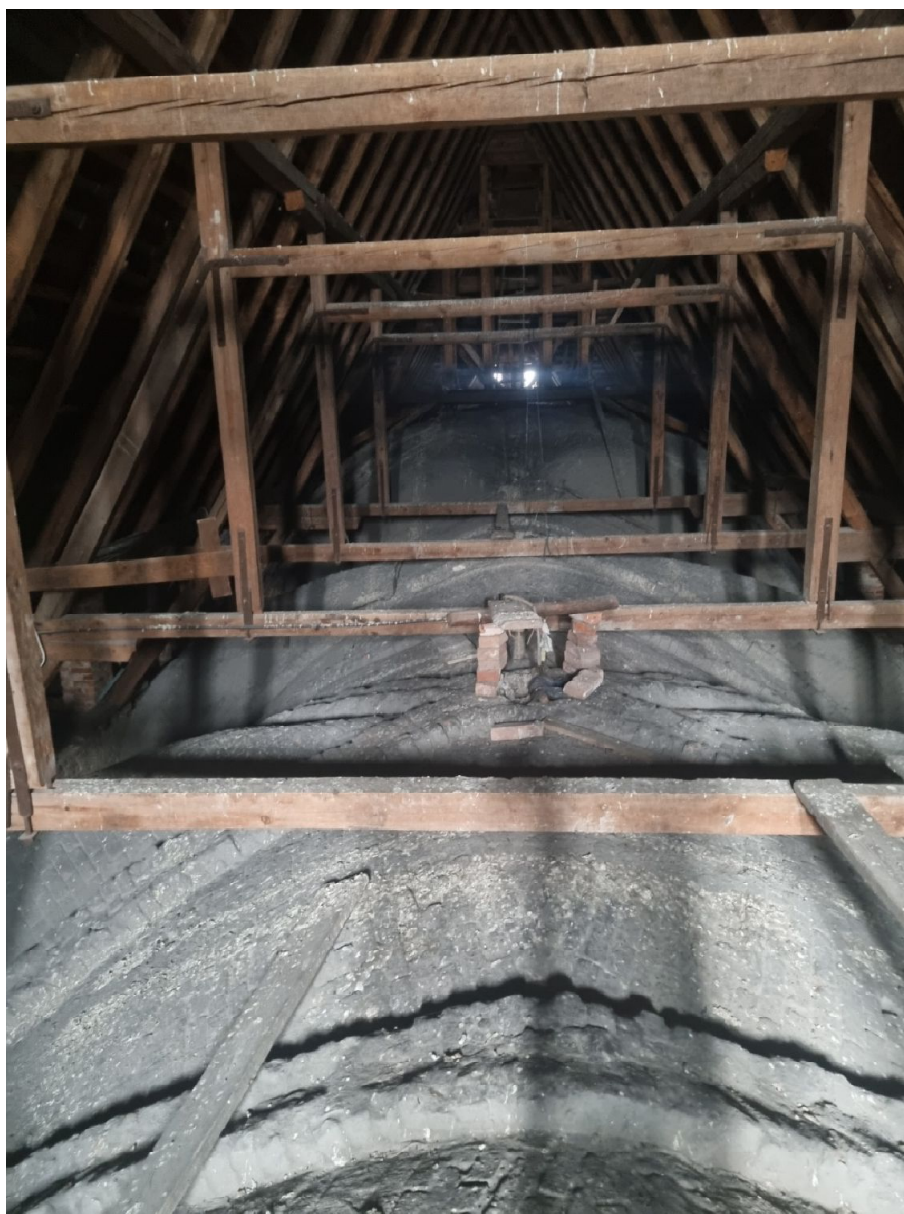
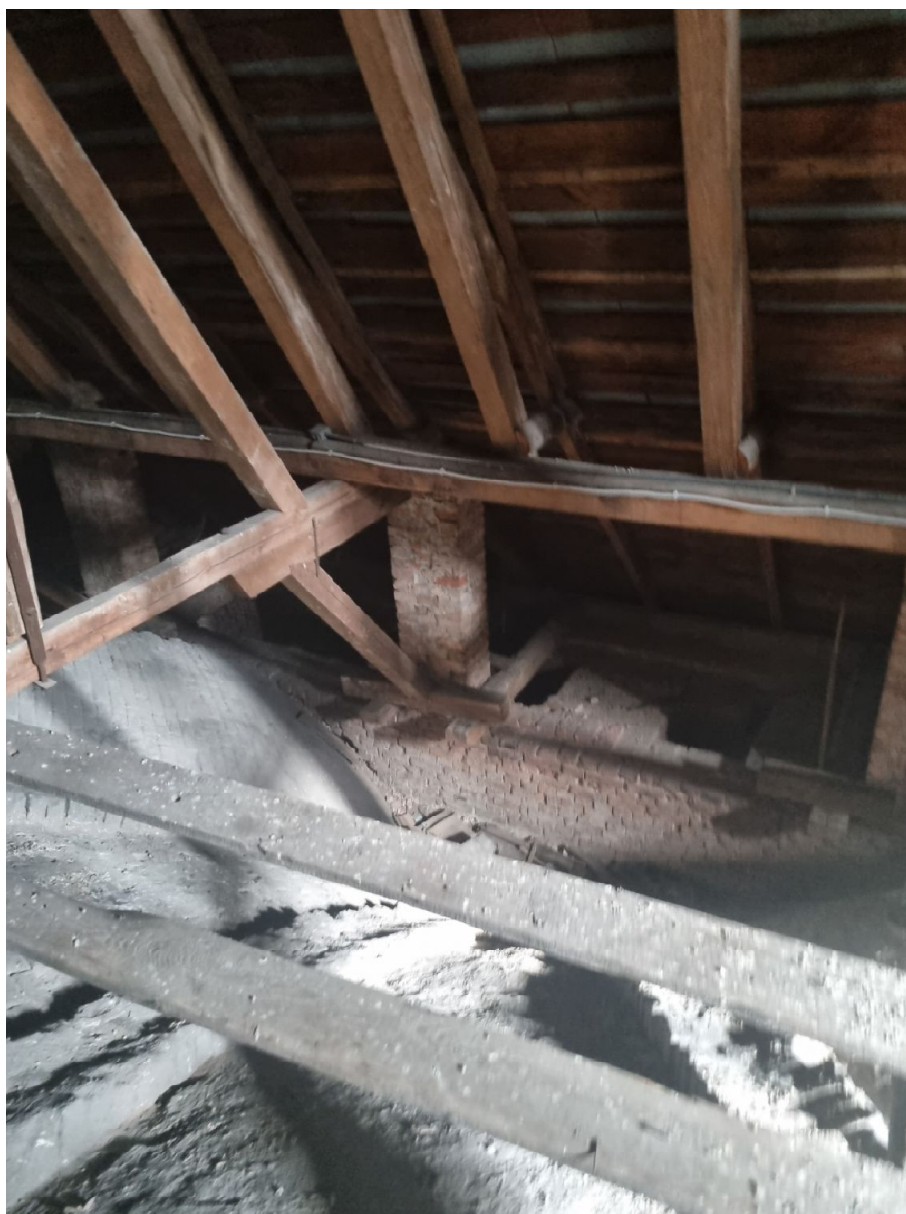
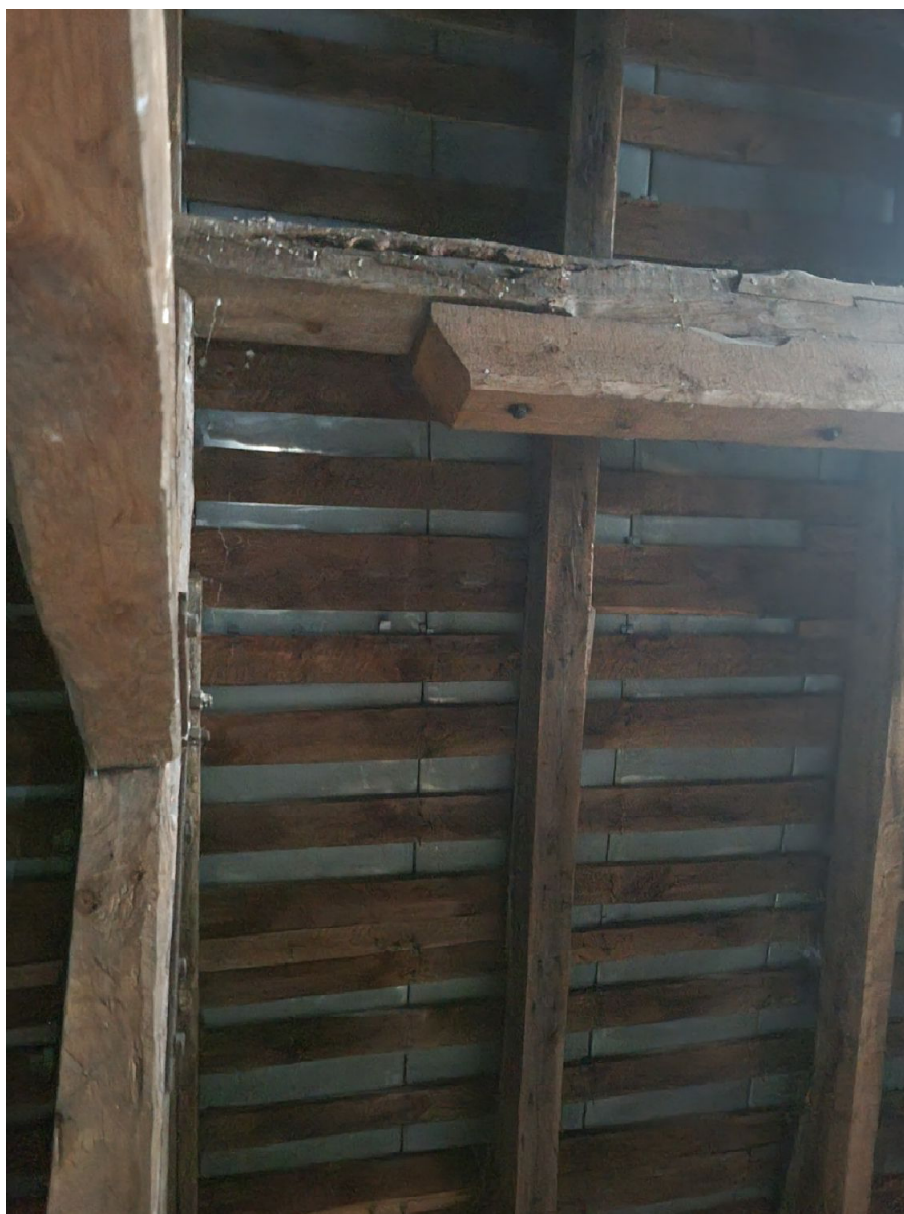
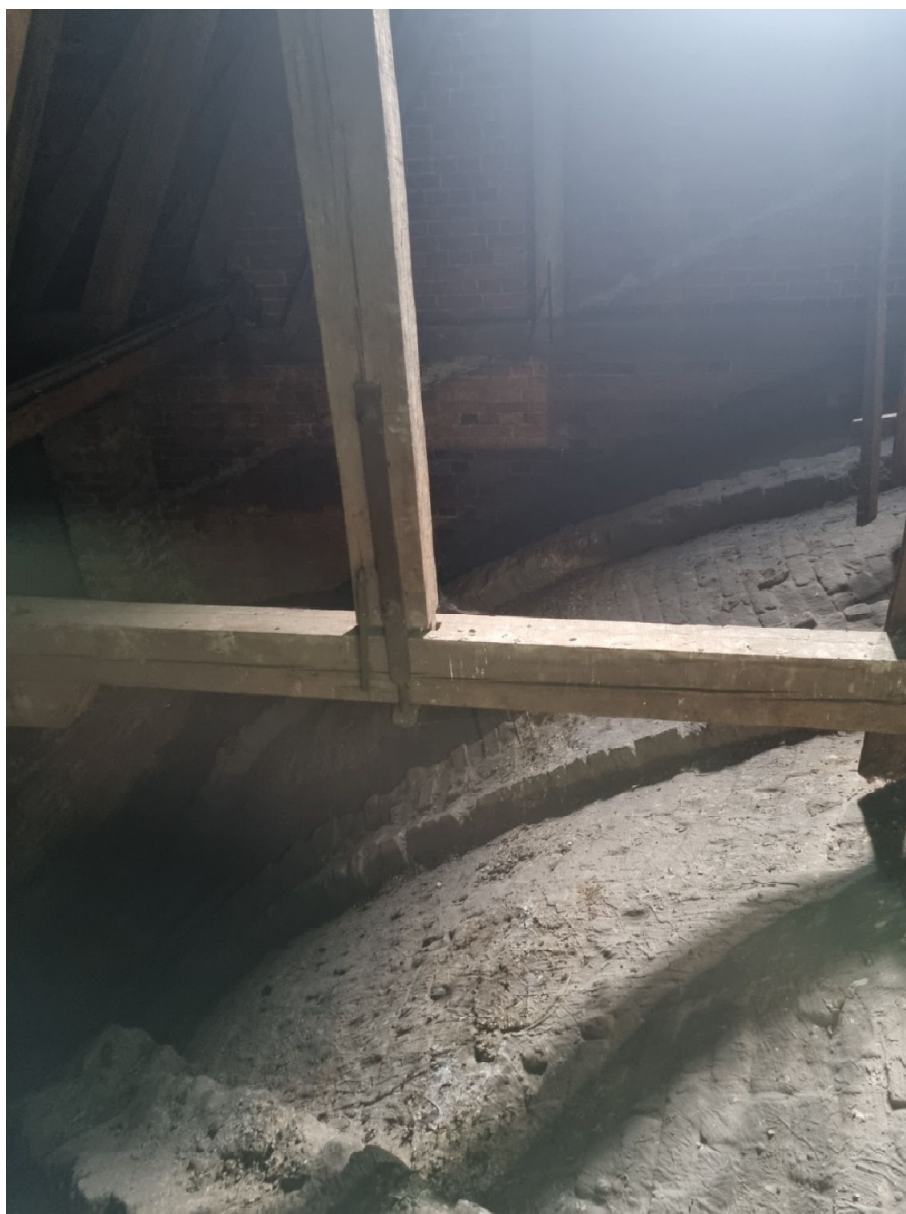
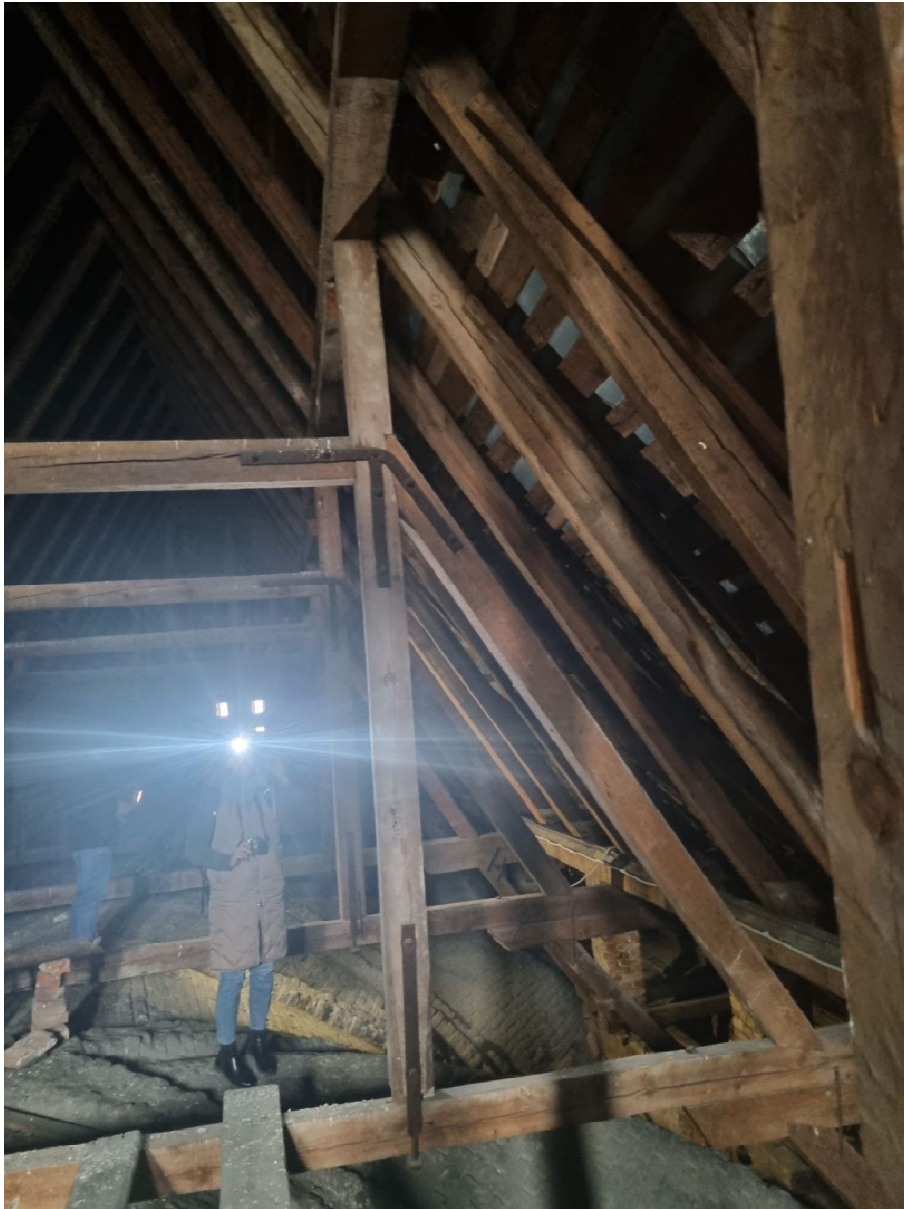
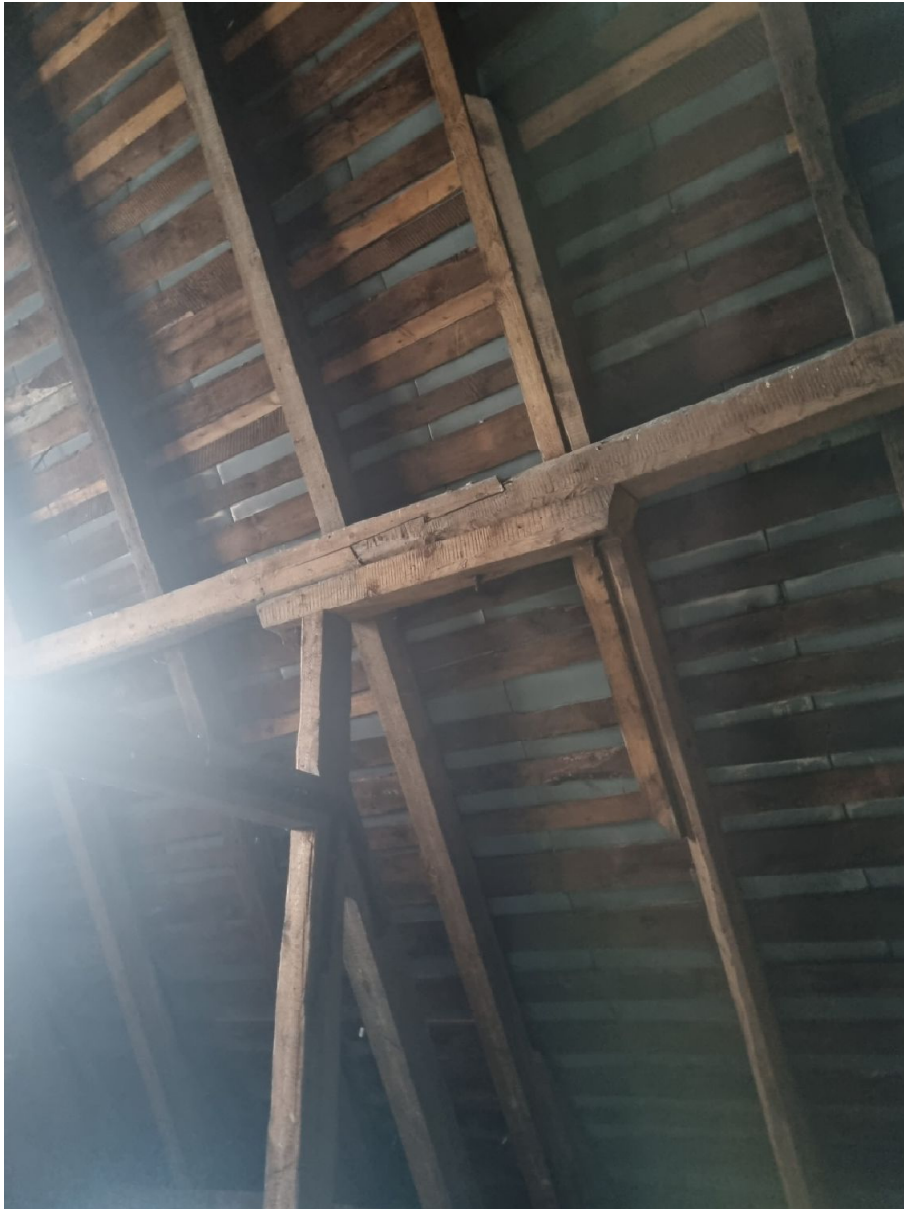
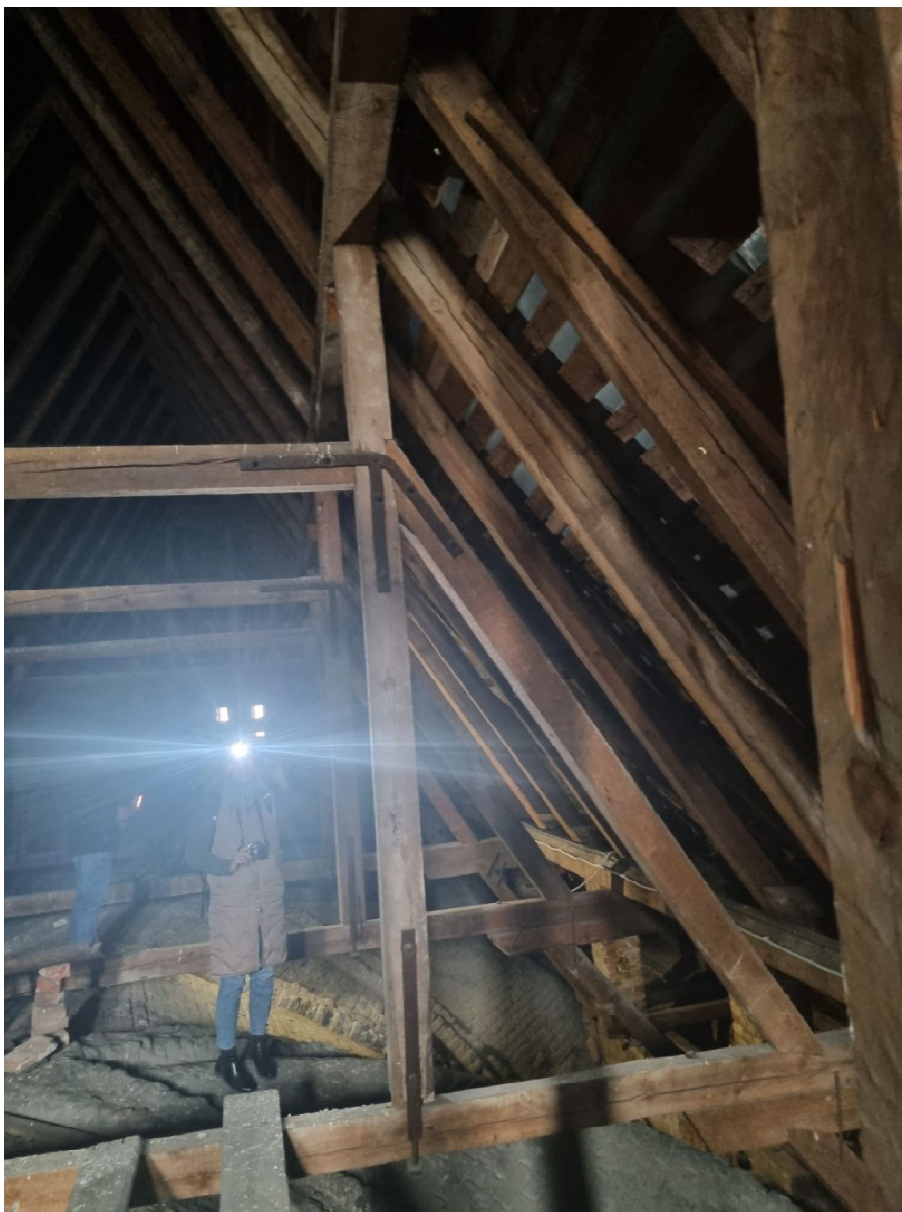
Fotografie nr 3-9:

widok więźby dachowej

- Elementów konstrukcyjnych więźby dachowej
stwierdzono typowe dla tego rodzaju obiektu stan zachowania elementów konstrukcyjnych. Stwierdzono zacieki i wysolenia, elementy drewniane w dobrym stanie zachowania. Na dzień wizji lokalnej nie stwierdzono występowania zawilgoceń w ocenie wizualnej elementów drewnianych

- Elementów deskowania więźby dachowej:
Deskowanie pełne, widoczne zacieki i wysolenia, widoczne pokrycie z blachy od wnętrza obiektu. Widoczne ślady wielokrotnego zamakania niektórych elementów deskowania we wcześniejszych okresach. Na dzień wizji lokalnej nie stwierdzono występowania zawilgoceń w ocenie wizualnej elementów drewnianych.

1. Poziom obecności grzybów na drewnie i elewacji był wysoki lub bardzo wysoki. Taki wynik badania wskazuje na okresowe warunki sprzyjające rozwojowi grzybów.
2. Elementy drewniane w dniu badania nie były zawilgocone. W związku z powyższym wysoki poziom obecności struktur grzybów na drewnie wynika prawdopodobnie z okresowej powierzchniowej kondensacji pary wodnej.
3. W takim przypadku, w pomieszczeniach nieużytkowych nie ma konieczności stosowania środków biobójczych pod warunkiem utrzymania niskiego poziomu wilgotności drewna poniżej 18% wilgotności masowej.

- wykonanie ekspertyzy technicznej z oceną stanu technicznego konstrukcji więźby dachowej oraz ewentualnie projekt jej wzmocnienia.
