PROGRAM PRAC KONSERWATORSKICH I RESTAURATORSKICH

REMONT POKRYCIA I KONSTRUKCJI DACHU W RAMACH ZADANIA

„PRACE REMONTOWO-KONSERWATORSKIE DACHU KOŚCIOŁA PARAFIALNEGO W
KAMIENICZYKU ETAP 1”

-kwiecień 2024-

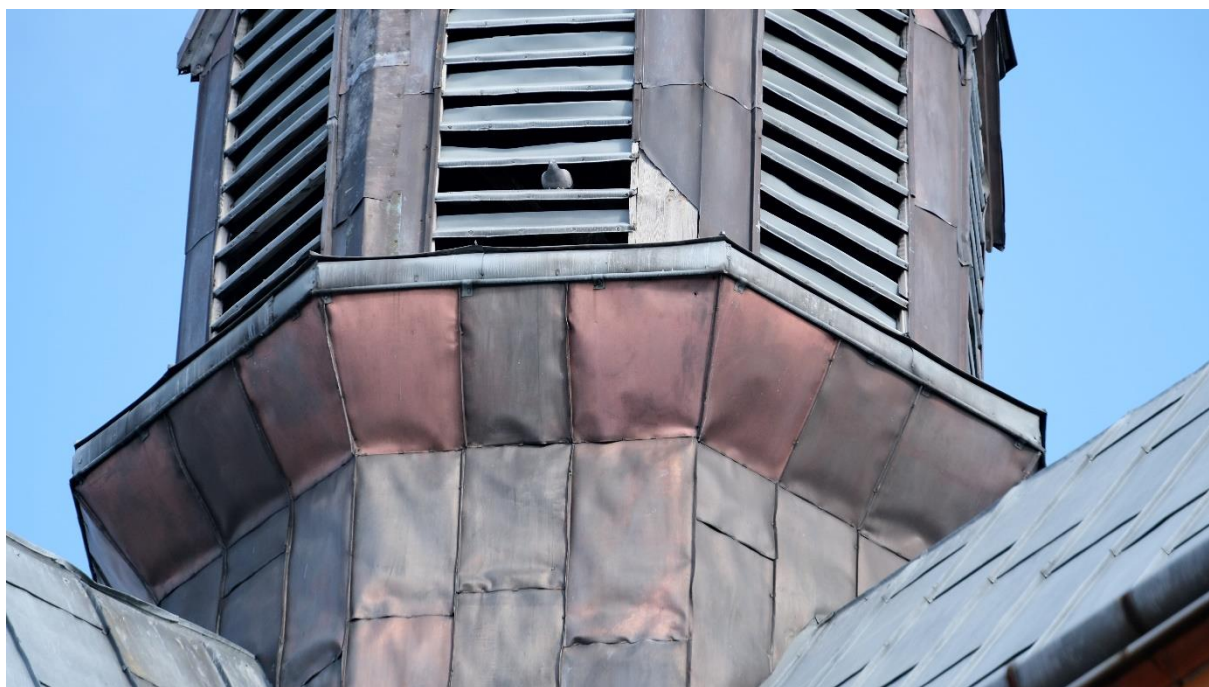
Fot. 7. Stan zachowania poszycia sygnatury. Fot. Paweł Wróblewski

w obszarach kosзовych dachu). Murowana ściana szczytowa Kościoła od strony południowej, na styku z połączeniami dachu posiada liczne ubytki. Powstałe prześwity są źródłem zawilgacania przez opady atmosferyczne, a także ułatwiają gołębom dostęp i dotarcie do poddasza. Skutki nieszczelności poszycia dachowego i zawilgacania sklepień od strony poddasza są widoczne wewnątrz Kościoła – w kilku miejscach można dostrzec wykwyty i plamy, a także łuszczenie się i osypywanie warstw malarskich na wysklepkach. Zniszczenia tego rodzaju są zlokalizowane zwłaszcza na centralnym sklepieniu gwieździstym – na skrzyżowaniu nawy i transeptu (w pozostałych miejscach zniszczenia nie są tak zaawansowane). W miejscu tym, zlokalizowana jest sygnaturka, której poszycie jest mocno zniekształcone – pofalowane, a łączenia pomiędzy arkuszami blach są nieszczelne.

27. Ułożenie poszycia dachowego z wykorzystaniem arkuszy płaskiej blachy miedzianej. Łączenia blach należy wykonać w tradycyjnej technice na tzw. „rąbek stojący”, w układzie tzw. „mijanki”.

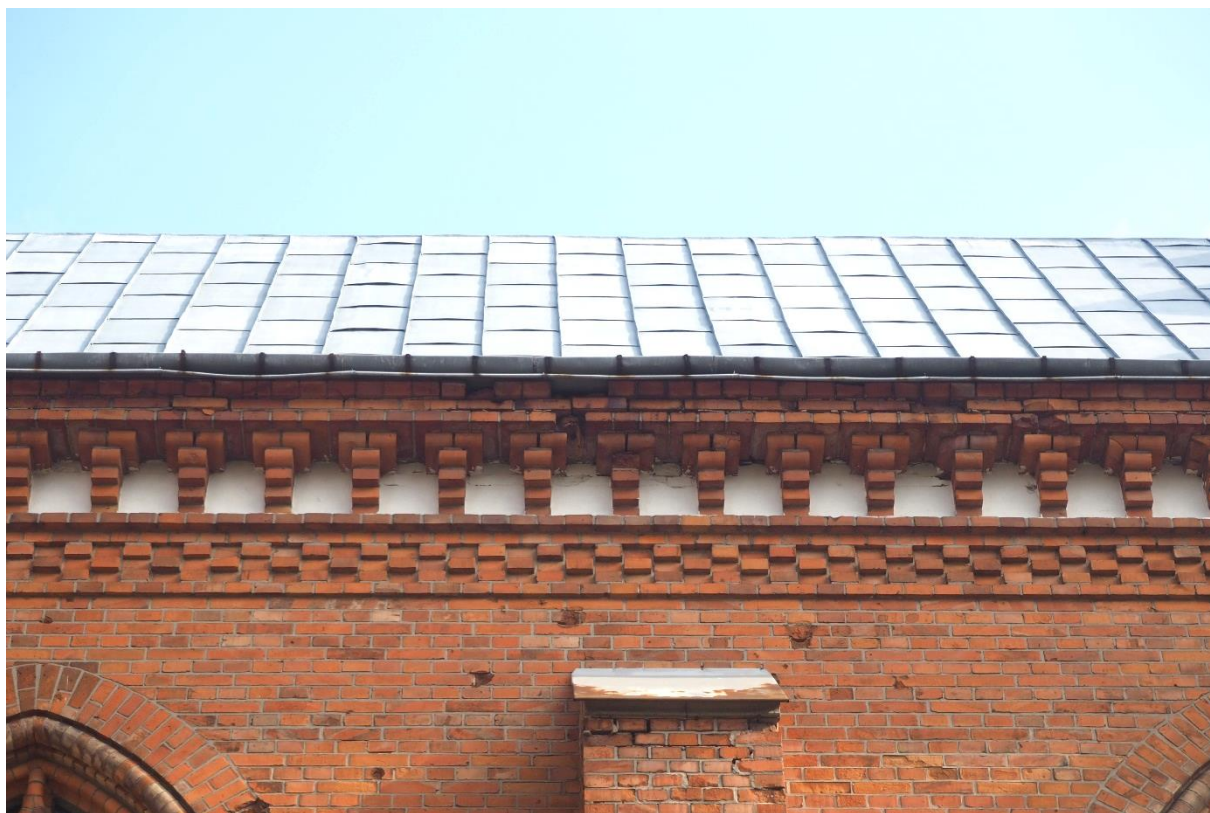
Fot. 8. Stan zachowania ceglanego gzymsu koronującego Kościoła. Fot. Paulina Zalewska

25. Przed ułożeniem poszycia zalecane wykonanie napraw murowych w partii gzymsów polegających na wymianie uszkodzonych cegieł (dla ubytków substancji powyżej 30% powierzchni cegły), uzupełnieniu ubytków w ceglach oraz uzupełnieniu spoinowania. Wymieniając cegły należy stosować materiał ceramiczny o identycznych wymiarach, zbliżonych właściwościach fizykomechanicznych oraz barwie. Uzupełnienie ubytków wykonać przy wykorzystaniu gotowych mieszanek barwnych mas do uzupełniania ubytków w cegle renomowanych firm, przeznaczonych do zastosowań w materii historycznej.

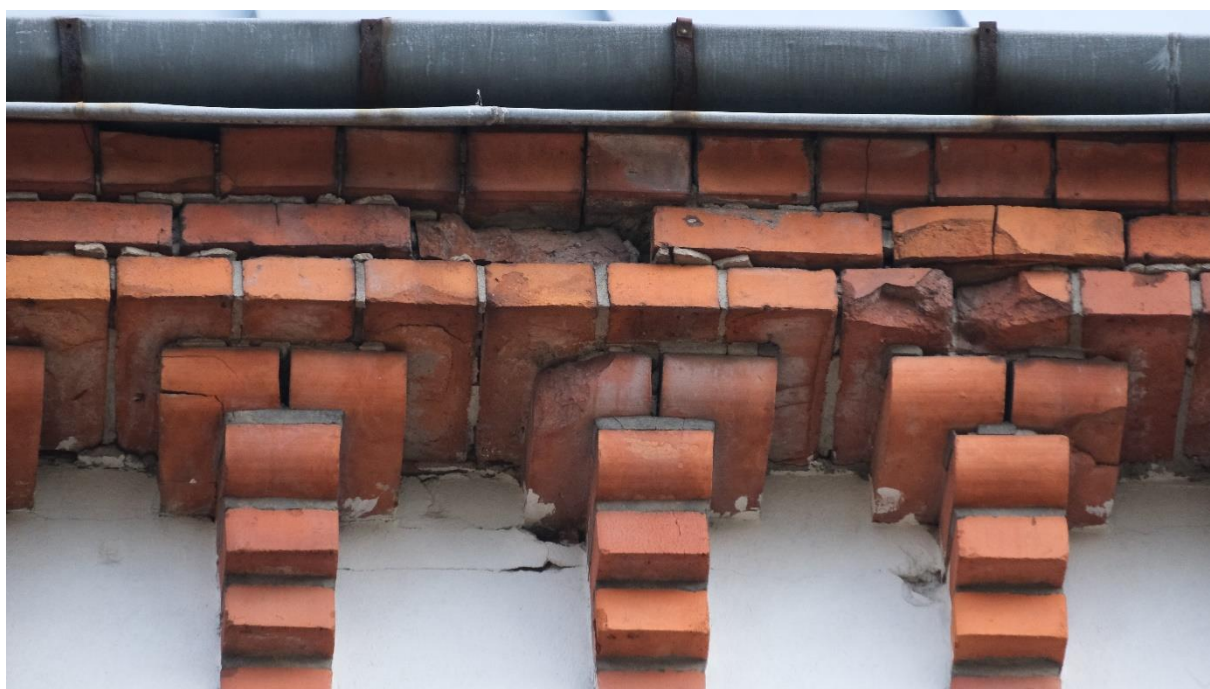
Fot. 9. Zniszczenia gzymsu koronującego Kościół w postaci ubytków i spękań cegieł oraz spoin. Fot. Paweł Wróblewski

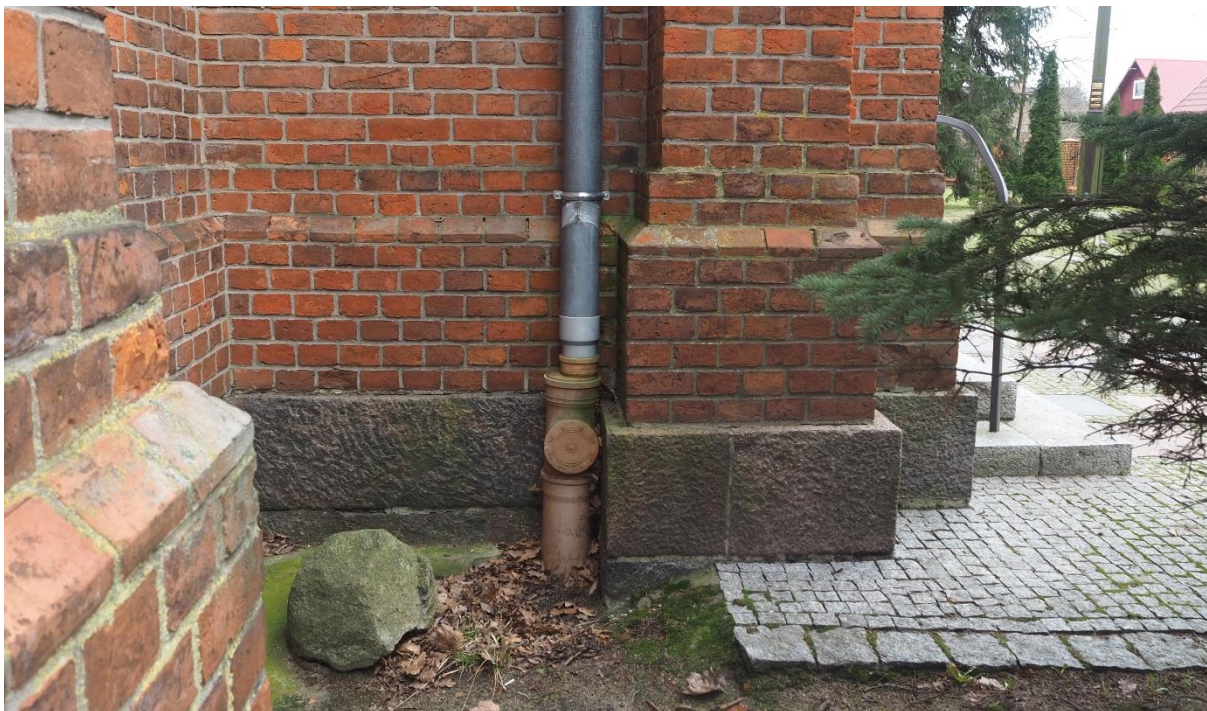
*Fot. 10. System rur spustowych odprowadzających wodę deszczową – niespójny materiałowo i kolorystycznie.
Fot. Paulina Zalewska*

31. Wymiana obróbek blacharskich niższych partii budynku według analogicznych wytycznych.
32. Wymiana rur spustowych na miedziane.
33. Sporządzenie dokumentacji fotograficznej oraz konserwatorskiej dokumentacji powykonawczej po zakończeniu prac.

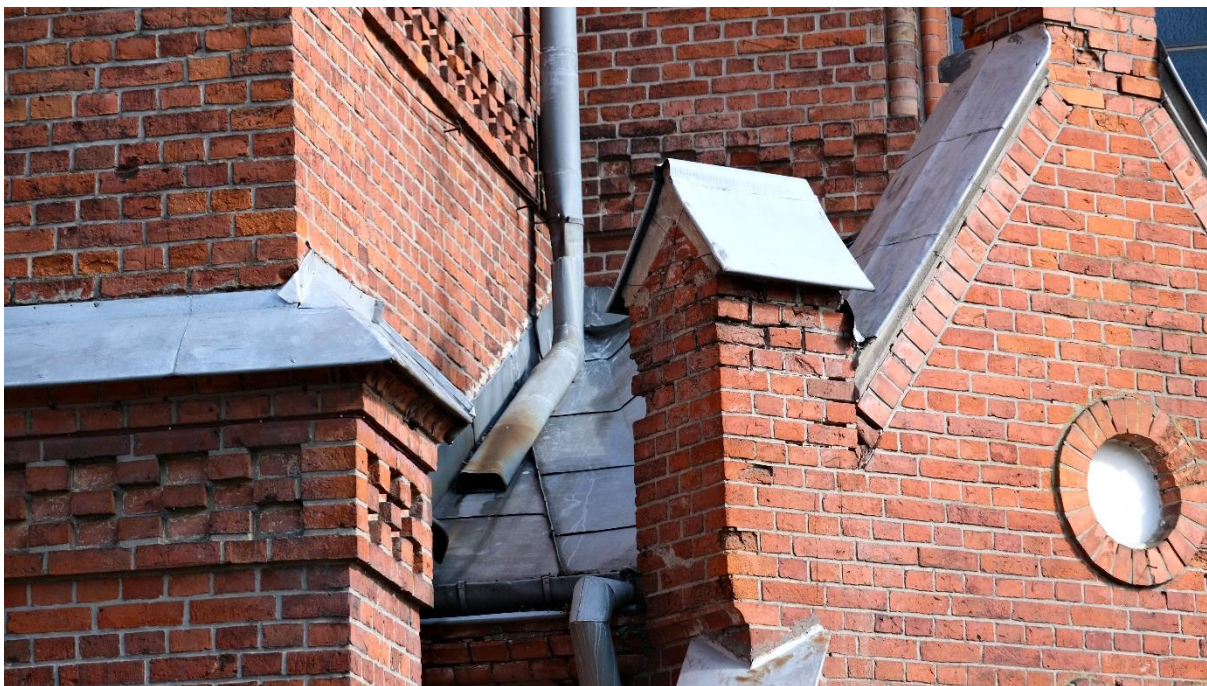
Fot. 11. Miejscowe dysfunkcje systemu odprowadzania wody. Fot. Paweł Wróblewski

Poszycie dachu od zewnątrz wizualnie stwarza wrażenie zachowanego w dość dobrym stanie technicznym – poza wspomnianym zniekształceniem blachy na sygnaturce można dostrzec kilka miejsc, w których obserwuje się korozję, zacieki i zabrudzenia poszycia. W dużo gorszym stanie zachowane są obróbki blacharskie niższych partii budynku – pokrycia zakrystii, kaplic bocznych, parapety i inne. Blacha w wielu miejscach jest silnie skorodowana, występują na nich liczne zacieki. W złym stanie zachowany jest również gzyms koronujący Kościół – w wielu miejscach widnieją duże ubytki i uszkodzenia cegieł oraz spoin. Z dużym prawdopodobieństwem można przypuszczać, iż za taki stan odpowiadają dysfunkcje w systemie odprowadzania wody z dachu. Przecieająca i ściekająca przez rozszczelnione orynnowanie dachowe woda powoduje zawilgacanie gzymsu, intensywne obmywanie niższych partii poszycia i niszczenie materiałów budowlanych.

29. Montaż rynien i rur spustowych wykonanych z blachy miedzianej.
30. Montaż płotków przeciwśniegowych oraz systemów zabezpieczeń przeciw gołębiom tzw. antyptaki.

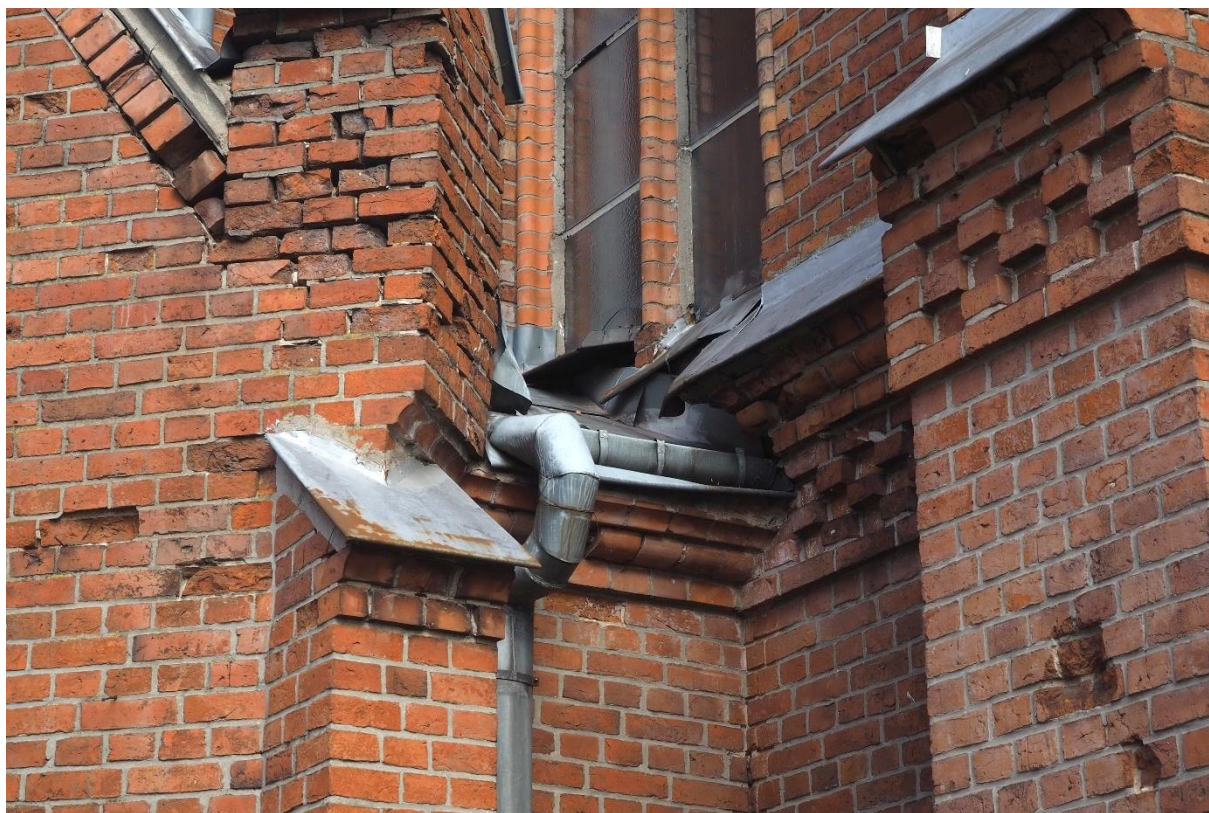
Fot. 12. Stan zachowania obróbek blacharskich niższych partii bryły Kościoła. Fot. Paulina Zalewska

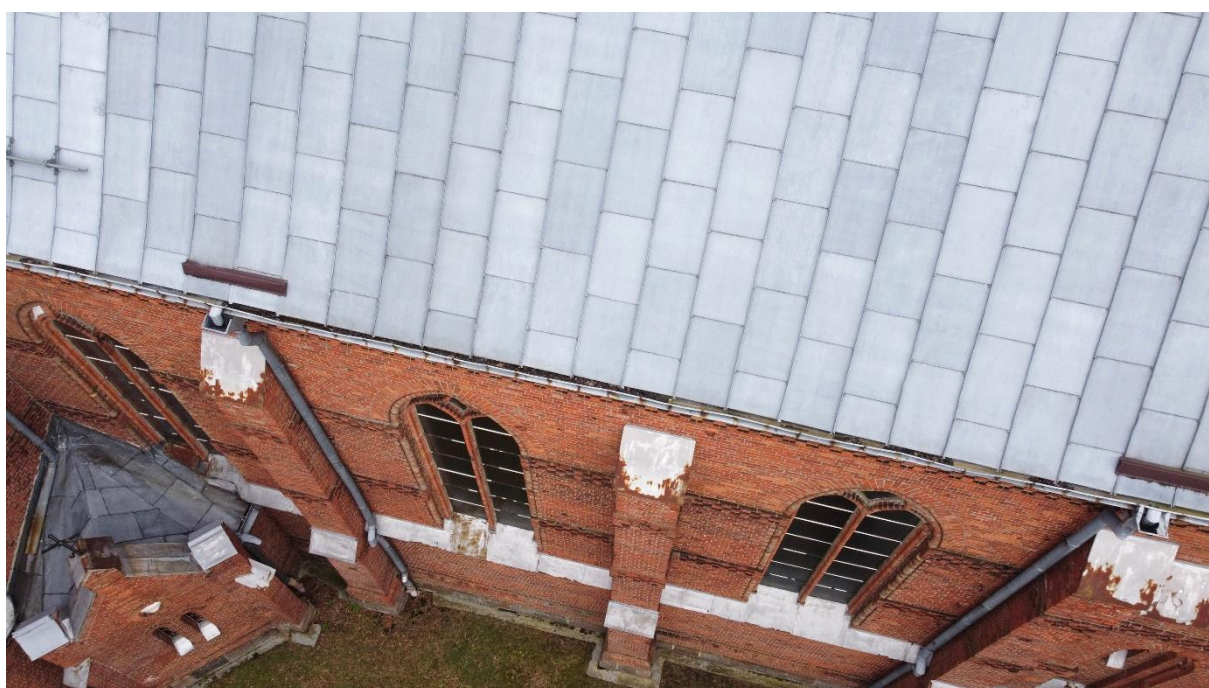
Fot. 13. Widok na obróbki blacharskie górnych partii budynku z perspektywy lotu ptaka. Fot. Paweł Wróblewski

28. Wykonanie obróbek blacharskich dachu z wykorzystaniem blachy miedzianej. Ukształtowanie i profile obróbek blacharskich należy wykonać zgodnie ze sztuką dekarską, tak, aby skutecznie odprowadzały wodę poza lico elewacji (odpowiednie spadki, odpowiednie profilowanie kapinosów wykluczające powstawanie zacieków na elewacji, wywinięcie obróbek na ściany).

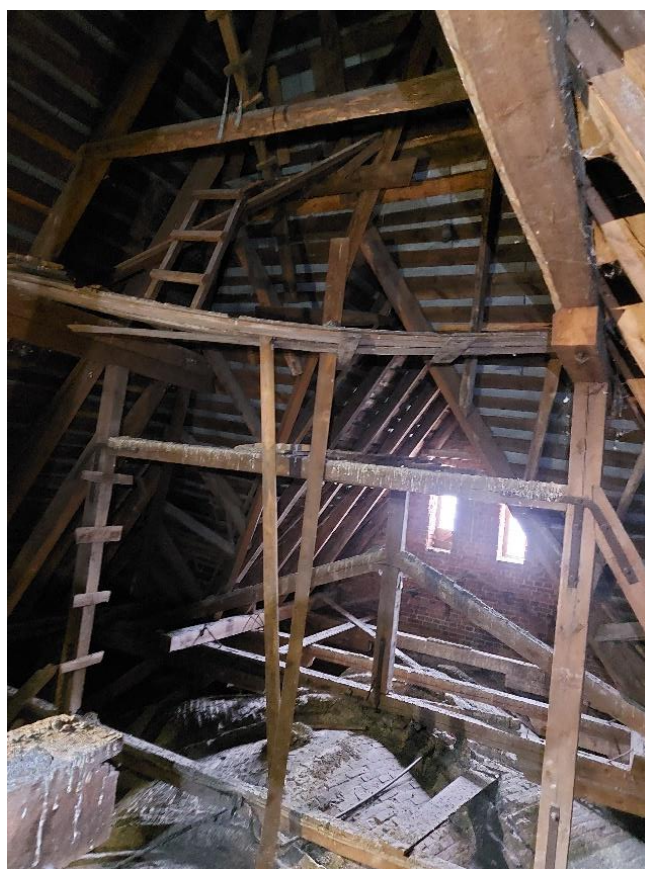
Fot. 15. Amatorskie konstrukcje na poddaszu. Fot. Paulina Zalewska

1. Dokumentacja fotograficzna stanu zachowania obiektu przed rozpoczęciem prac remontowych i konserwatorskich.
2. Prace porządkowe na poddaszu: usunięcie prowizorycznych, wtórnych konstrukcji wspartych o sklepienia, usunięcie porozrzucanych luźnych cegieł, desek, drutów i kawałków blachy. (UWAGA! Nie należy oczyszczać zasypisk pach sklepiennych - usunięcie bez odpowiedniego zabezpieczenia może zakłócić układ statyczny sklepienia, spowodować odkształcenia, uszkodzenie lub zniszczenie konstrukcji).

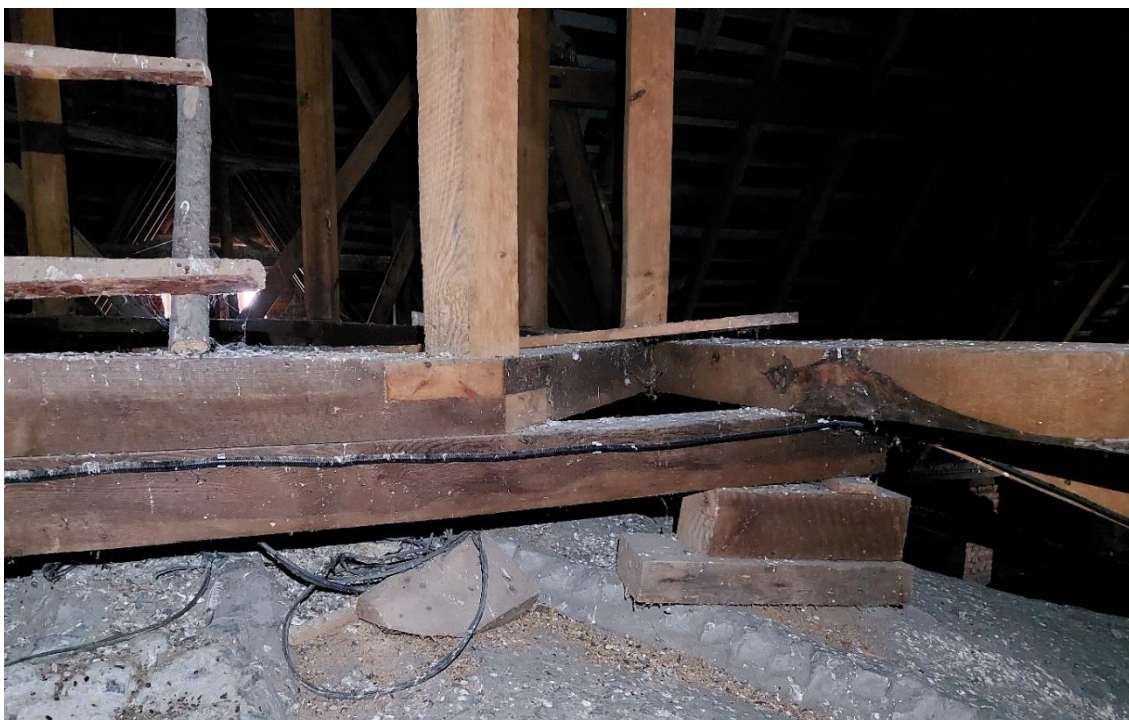
Fot. 16. Amatorskie konstrukcje wsparte o sklepienie Kościoła. Fot. Paulina Zalewska

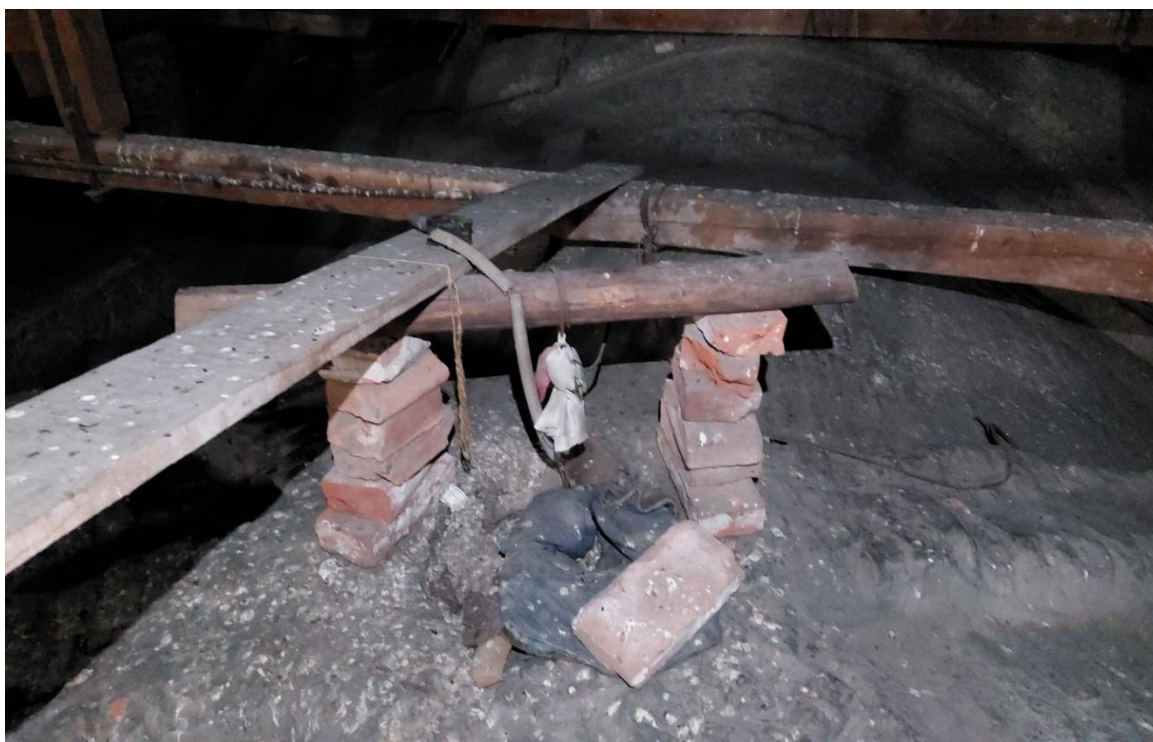
Fot. 17. Kolejne amatorskie rozwiązania konstrukcyjne wspierające się o sklepienia Fot. Paulina Zalewska

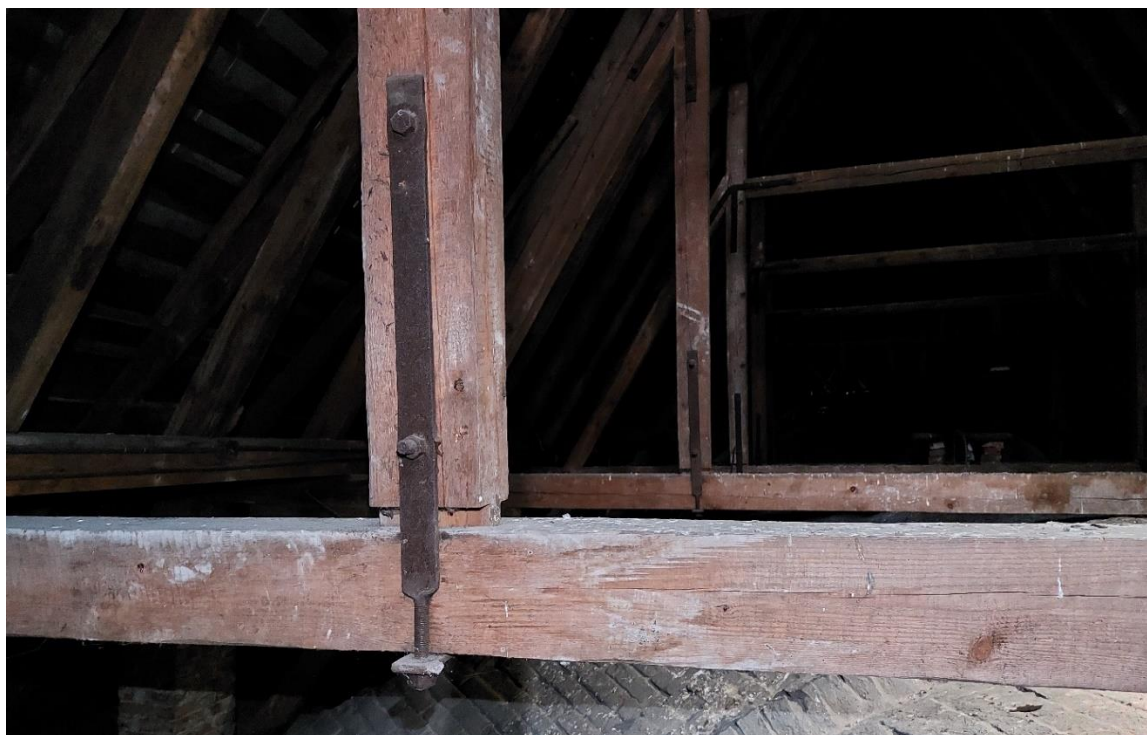
Fot. 18. Konstrukcje więźby dachowej wypięte z zamków ciesielskich. Fot. Paulina Zalewska

Jak wspomniano powyżej, należy zwrócić uwagę i podważyć fachowość oraz poprawność pewnych rozwiązań konstrukcyjnych więźby dachowej Kościoła. Podczas wizji lokalnej dostrzeżono nieprawidłowości zastosowanych konstrukcji między innymi w obrębach kosзовych dachu („wiszące” zakończenia płatwi dachu są odkształcone, znacząco ugięte na skutek dużego obciążenia innymi elementami konstrukcyjnymi). Dodatkowo, w wielu miejscach drewniane elementy konstrukcyjne – pomimo dodatkowych wzmocnień w postaci metalowych klamr – są „wypięte” ze złączy ciesielskich (słupy więźby wzdłuż nawy głównej). W obszarze więźby dachowej szczególnie na skrzyżowaniu transeptu i nawy oraz części prezbiterialnej Kościoła występują liczne amatorskie kompozycje podpór, drabin i wsporników wykonanych z drewna i cegieł. Niektóre z nich są wsparte bezpośrednio o połacie sklepień, co jest rozwiązaniem skrajnie niebezpiecznym. Metalowe elementy – typu klamry, których użyto do „spinania” poszczególnych, drewnianych elementów konstrukcyjnych dachu są silnie skorodowane.

15. Naprawa rozluzowanych złączy ciesielskich.
16. Kontrola stanu zachowania górnych powierzchni krokwi. Poddanie konserwacji w analogiczny sposób (opisany powyżej), jak pozostałe, drewniane elementy więźby dachowej.
17. Demontaż drewnianych elementów konstrukcyjnych, wytypowanych we wcześniejszym przeglądzie do wymiany.
18. Montaż nowych elementów konstrukcyjnych z wykorzystaniem oryginalnych złączy ciesielskich i łączników stalowych. Nowe drewniane elementy konstrukcyjne powinny zostać wykonane z tego samego gatunku drewna, odpowiednio wysezonowanego i zaimpregnowanego preparatami chroniącymi przed atakiem grzybów, owadów oraz opóźniającymi zapłon. Nowe elementy konstrukcyjne powinny powielać pierwotną geometrię i przekroje wymienianych elementów.

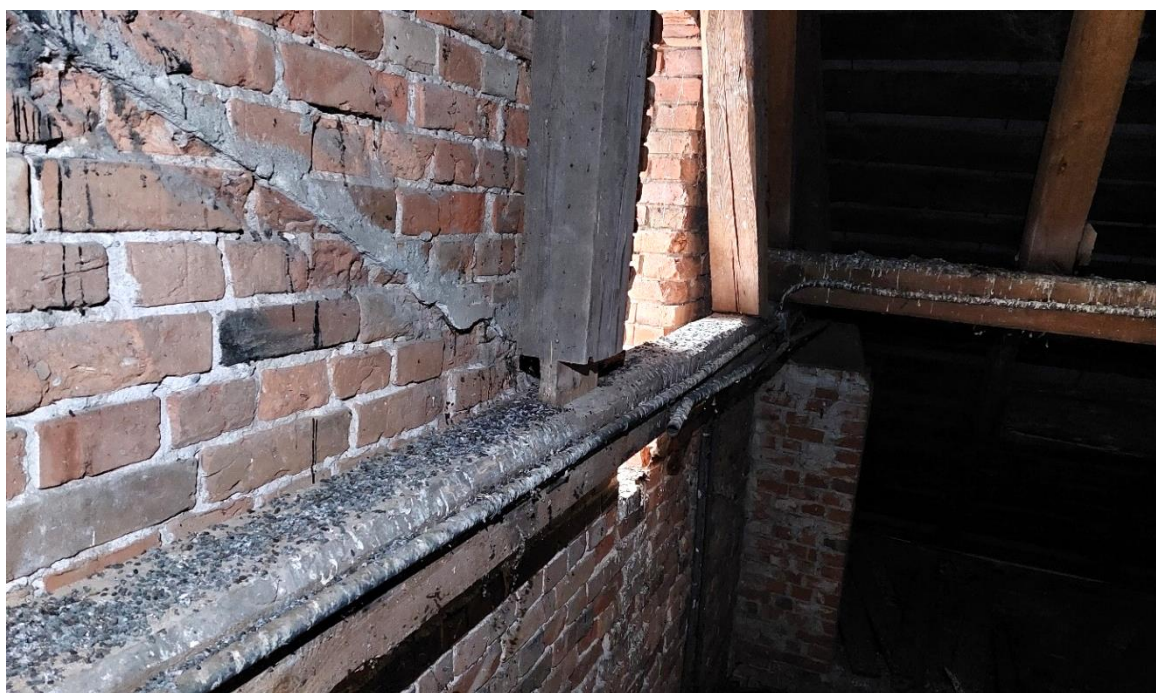
Fot. 19. Inny element więźby wypięty z zamku ciesielskiego. Fot, Paulina Zalewska

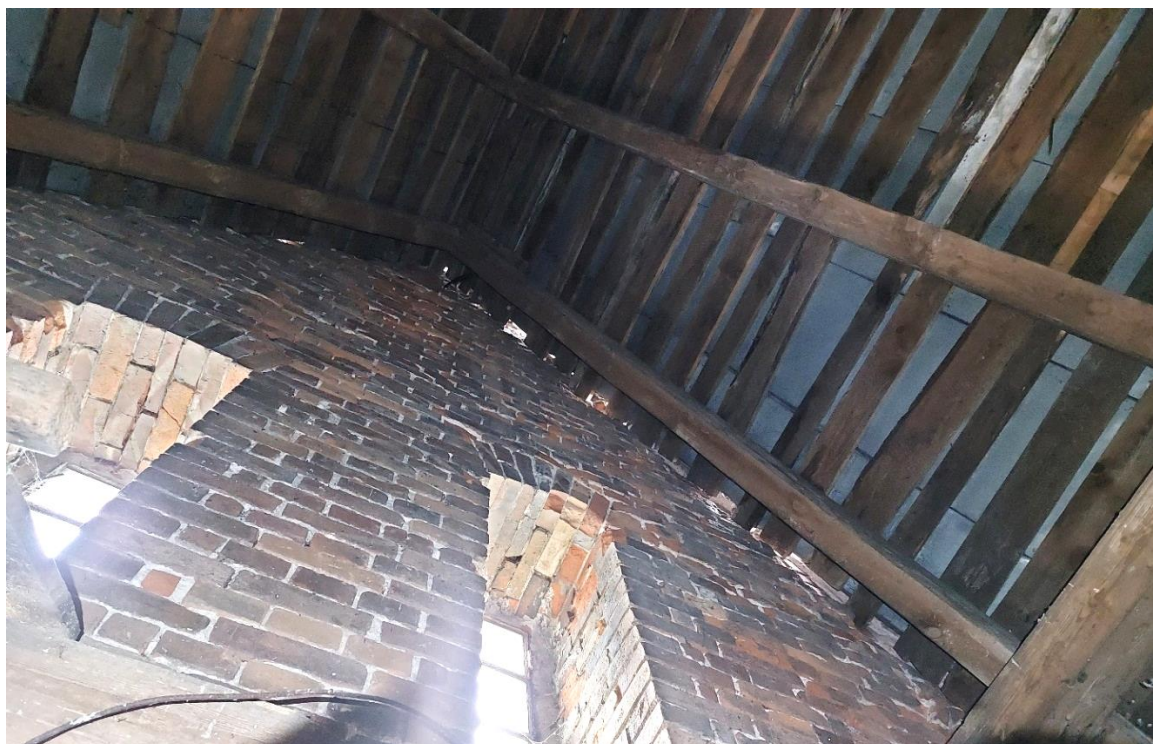
Fot. 20. Nieszczelności na styku szczytu Kościoła i połaci dachowych. Fot. Paulina Zalewska

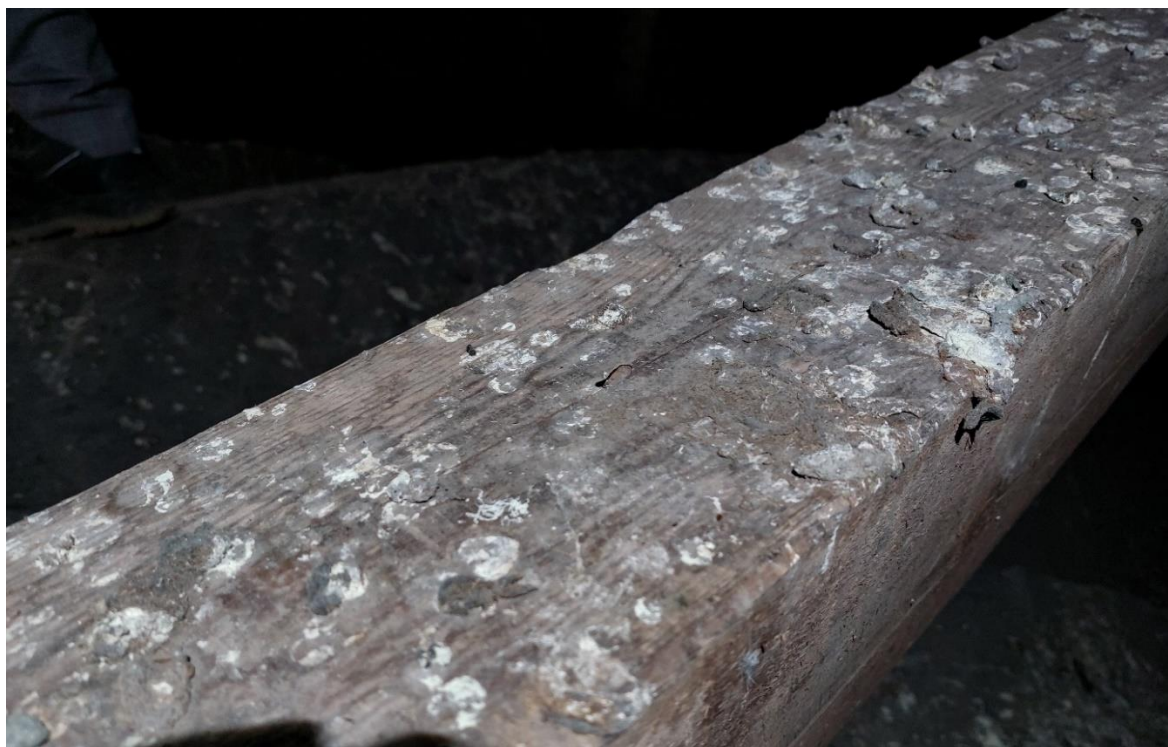
Fot. 21. Otwory wylotowe w drewnie świadczące o porażeniu przez owady-drewnojady. Fot. Paulina Zalewska

Stan zachowania drewna, z którego wykonano więźbę dachową Kościoła jest w dość dobrym stanie – zauważono nieliczne otwory na kilku belkach, których materia była powierzchniowo osłabiona przez działalność larw owadów technicznych szkodników drewna. Otwory mają kształt owalny, w wymiarze od ok. 0,5 do 1 cm – jak można zatem przypuszczać, szkody w drewnie są spowodowane przez chrząszcza - Spuszczela Pospolitego. Uszkodzenia zaatakowanych przez drewnojady belek mają postać ubytków substancji drzewnej w przypowierzchniowych warstwach drewna. W istniejących uszkodzeniach drewna nie zauważono osypującej się mączki drzewnej, można zatem przypuszczać, iż żer larw jest nieaktywny. Drewno niezaatakowane przez owady nie wykazuje oznak osłabienia wytrzymałości mechanicznej.

7. Odpylenie powierzchni drewna po zabiegach oczyszczenia (odkurzenie).
8. Zastosowanie preparatu zwalczającego owady w drewnie poprzez malowanie powierzchni drewna i iniekcję preparatu w otwory wylotowe – czynności należy wykonać dwukrotnie z odstępem czasowym 1 dnia.

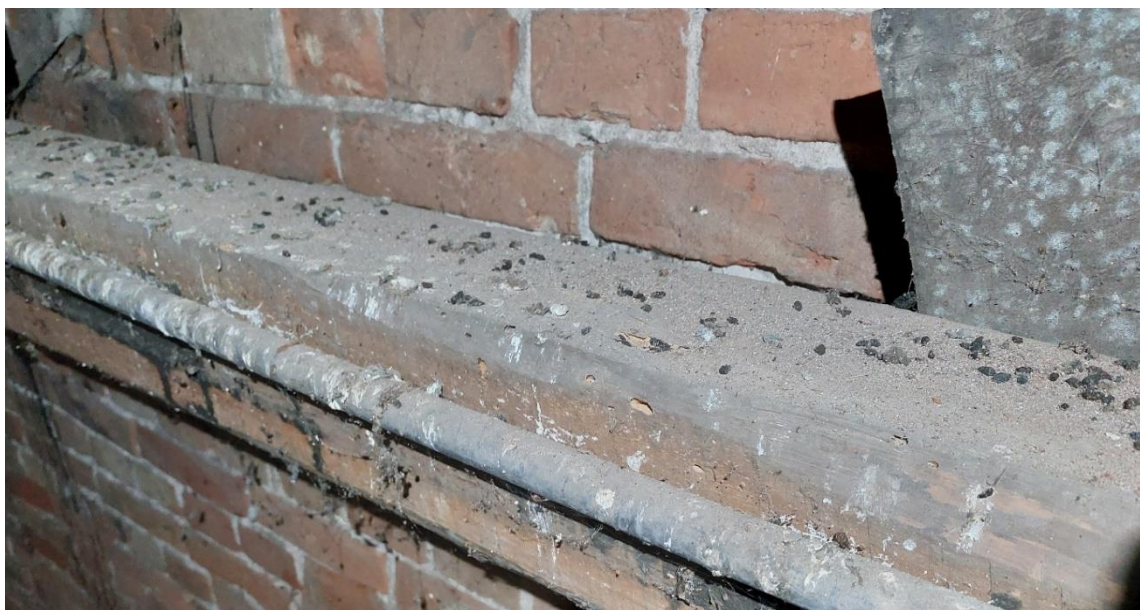
Fot. 22. Otwory wylotowe oraz odchody pozostawione w drewnie po Spuszczelu Pospolitym. Fot. Paulina Zalewska

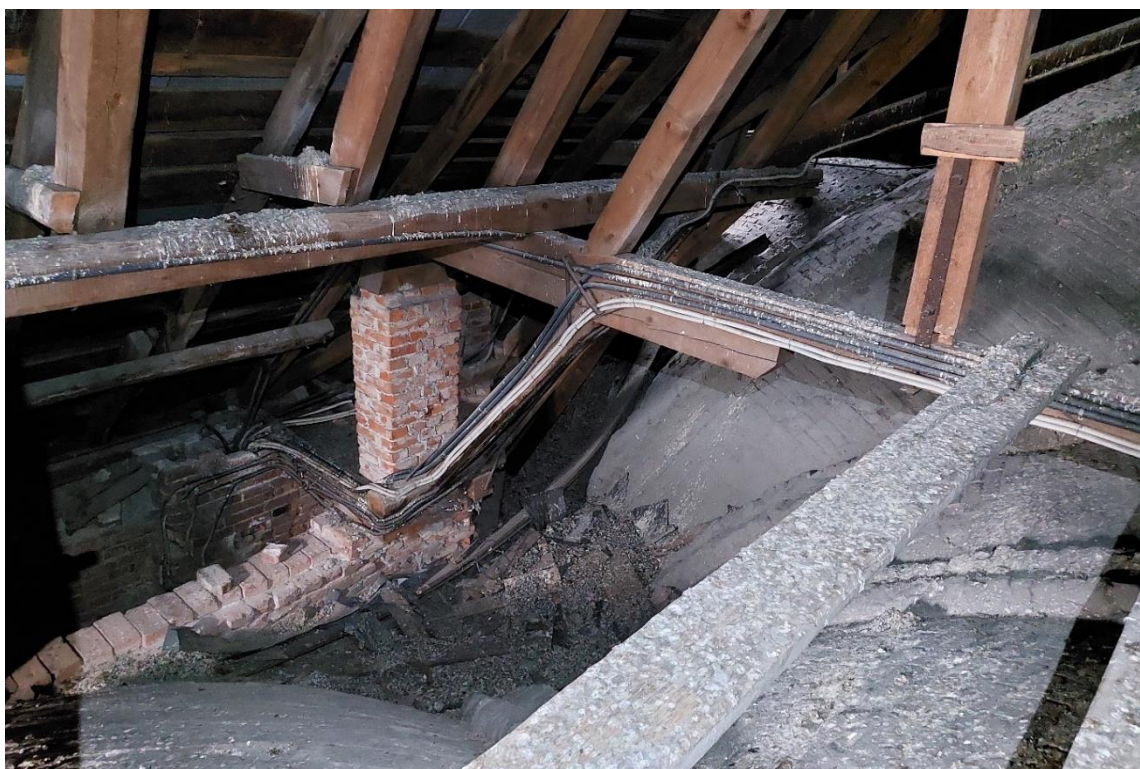
Fot. 23. Stan zanieczyszczenia poddasza przez ekskrementy gołębi. Fot. Paulina Zalewska

Poddasze jest licznie odwiedzane przez gołębie. Elementy więźby, czapy sklepień i inne elementy przestrzeni poddasza obficie pokryte są ekskrementami gołębimi. Miejscowo, ich nagromadzenie tworzy na sklepieniach wysokie, zalegające „kopczyki” mierzące nawet do 50 cm wysokości. Zanieczyszczenie poddasza o takiej skali wynika z wieloletnich zaniedbań – w przestrzeniach dachowych występują liczne nieszczelności i prześwity ułatwiające dostęp do poddasza, nie zastosowano również odpowiednich środków zapobiegających bytowaniu ptaków. W przestrzeni panuje bardzo nieprzyjemny, intensywny odór.

3. Oczyszczenie poddasza z ekskrementów gołębih. UWAGA! Nieczystości pozostawione po zwierzętach, zwłaszcza w takiej ilościach są nośnikiem licznych drobnoustrojów, wirusów i bakterii – usuwając je należy stosować odpowiednie środki ochrony osobistej lub zlecić zadanie profesjonalnej firmie. Zalecane wykonanie profesjonalnej dezynfekcji więźby dachowej i poddasza po oczyszczeniu – ozonowanie.

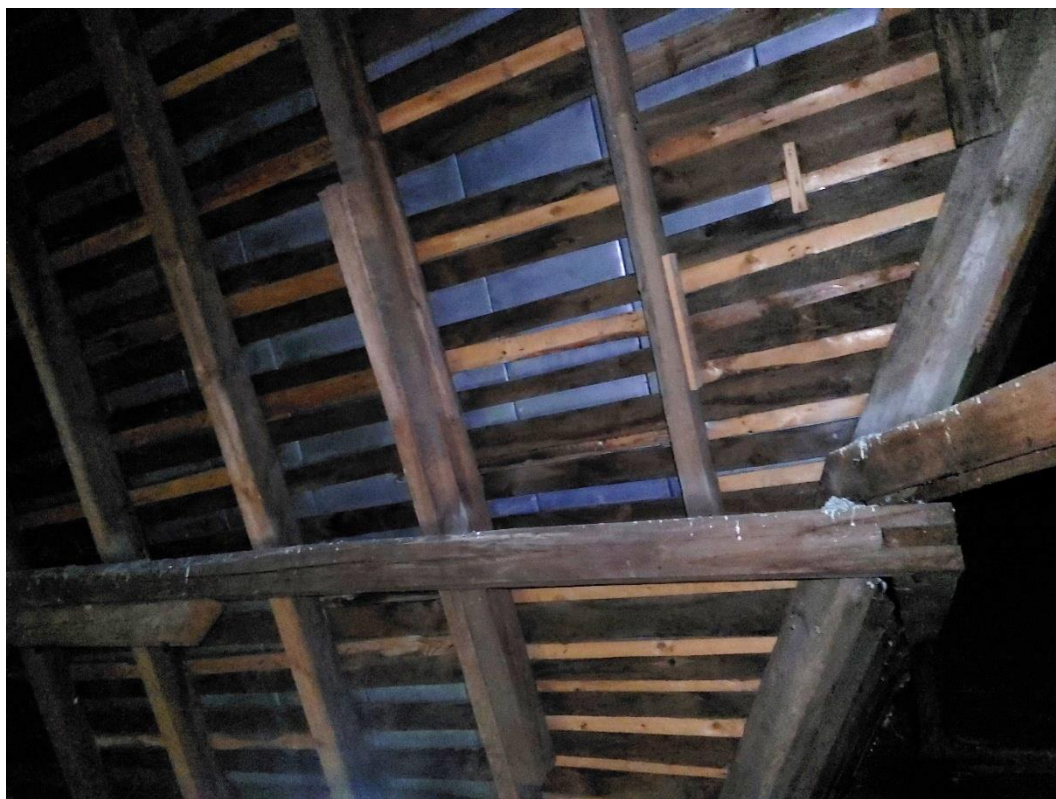
Fot. 24. Deskowanie dachu z widocznymi, późniejszymi wstawkami. Fot. Paulina Zalewska

Dach Kościoła wykonany jest na deskowaniu ażurowym. Wykorzystany materiał drzewny nie spełnia obecnych wymagań – w wielu miejscach deski są nieokorowane. Drewno jest lokalnie zawilgocone, co świadczy o nieszczelności zadaszenia. W kilku obszarach zadaszenia widoczne są późniejsze uzupełnienia ażurowego deskowania w kierunku pełnego (m.in.

22. Deskowanie dachu – montaż według wiedzy i sztuki budowlanej. Drewno użyte do deskowania powinny być odpowiednio wysezonowane i zaimpregnowane preparatami chroniącymi przed atakiem grzybów, owadów oraz opóźniającymi zapłon.

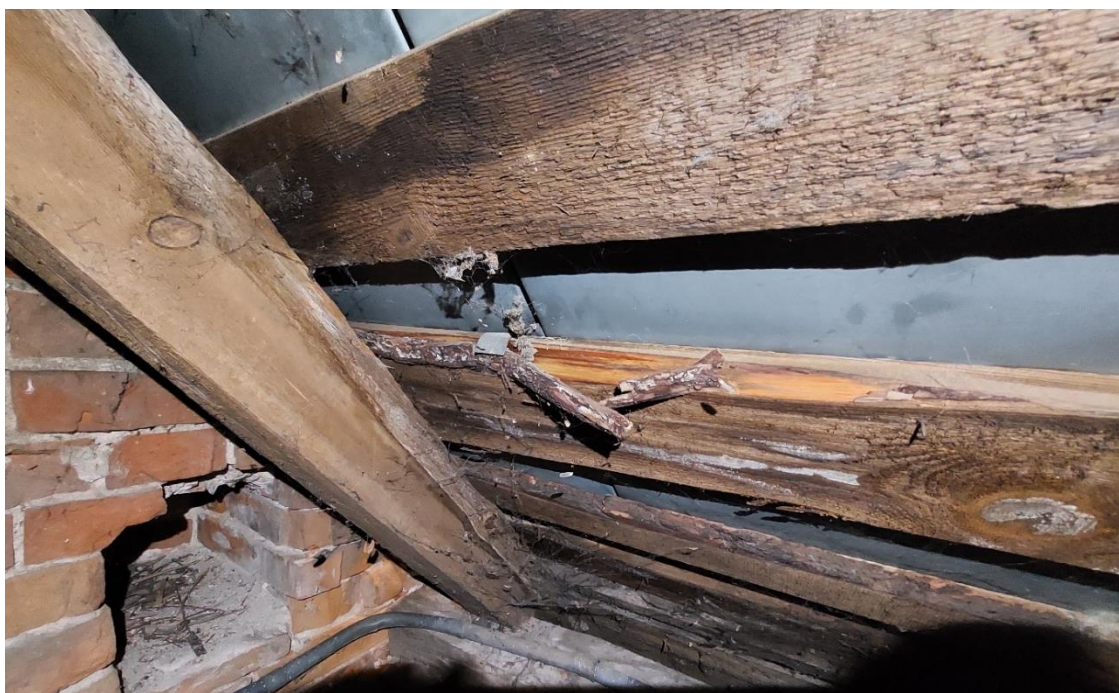
Fot. 25. Jakość (nieokorowane deski) oraz stan zachowania (lokalne zawilgocenie) materiału użytego do deskowania. Fot. Paulina Zalewska

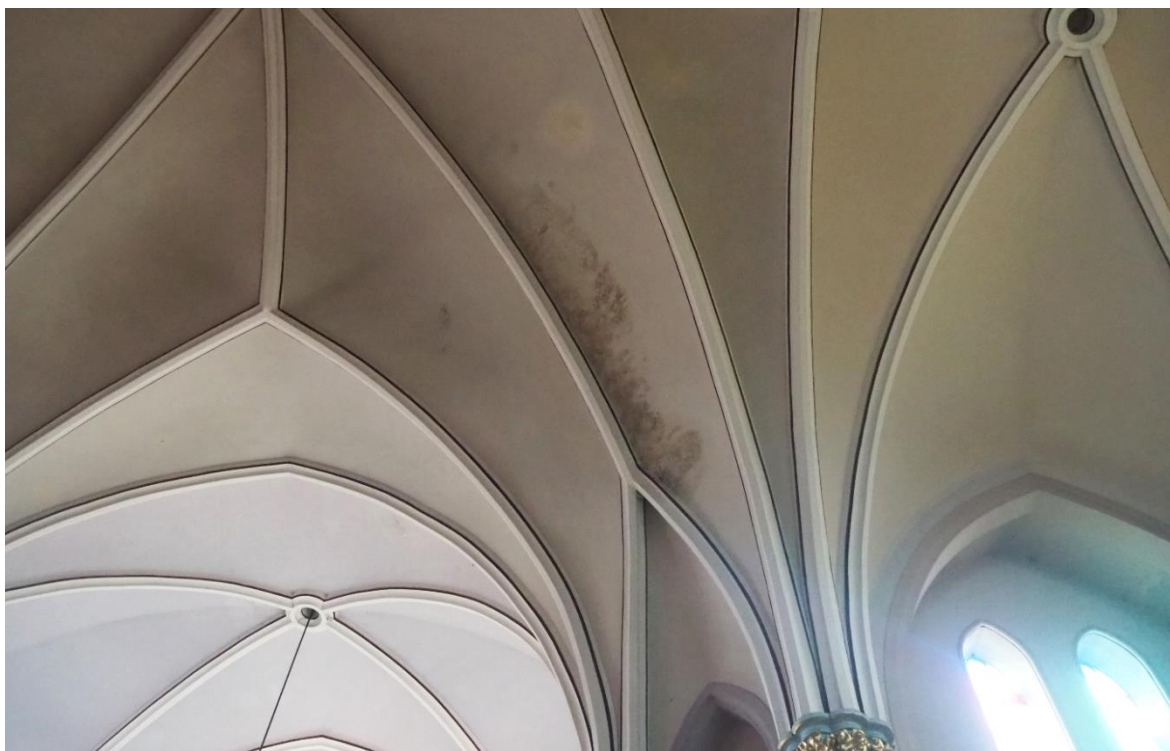
Fot. 26. Zaplamienia na sklepieniach od strony wnętrza Kościoła. Fot. Paulina Zalewska

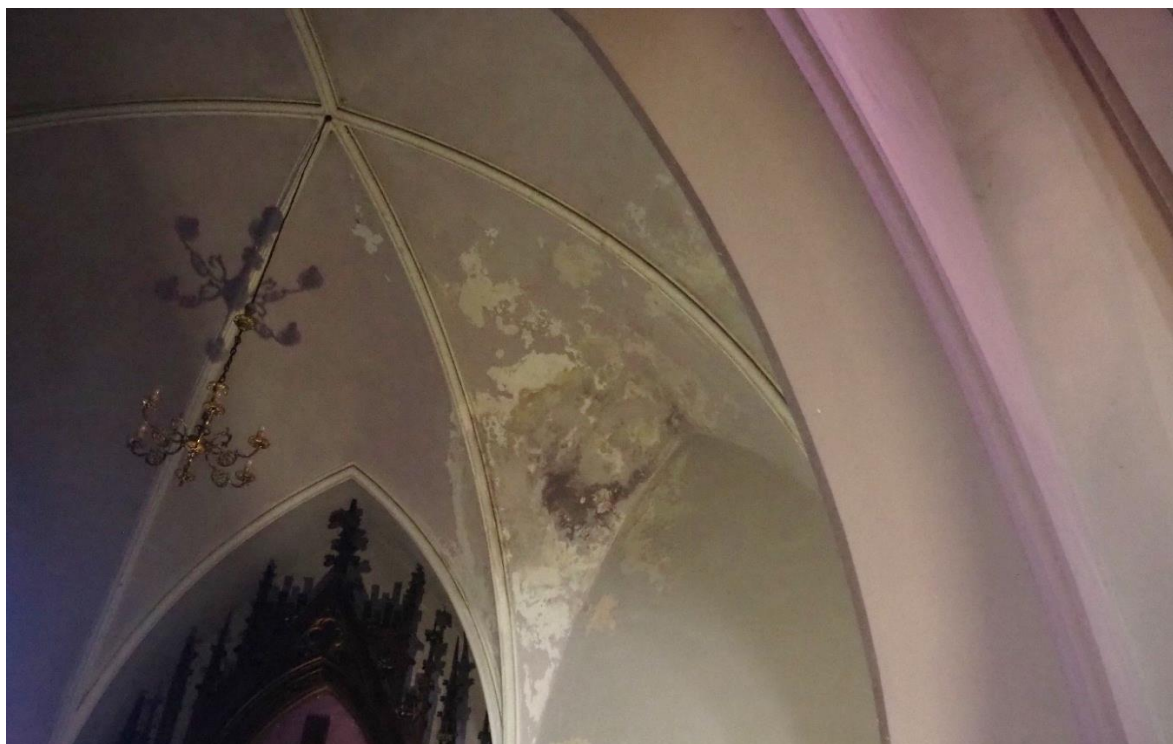
Fot. 27. Zniszczenia malatur na sklepieniach we wnętrzu Kościoła. Fot. Paulina Zalewska

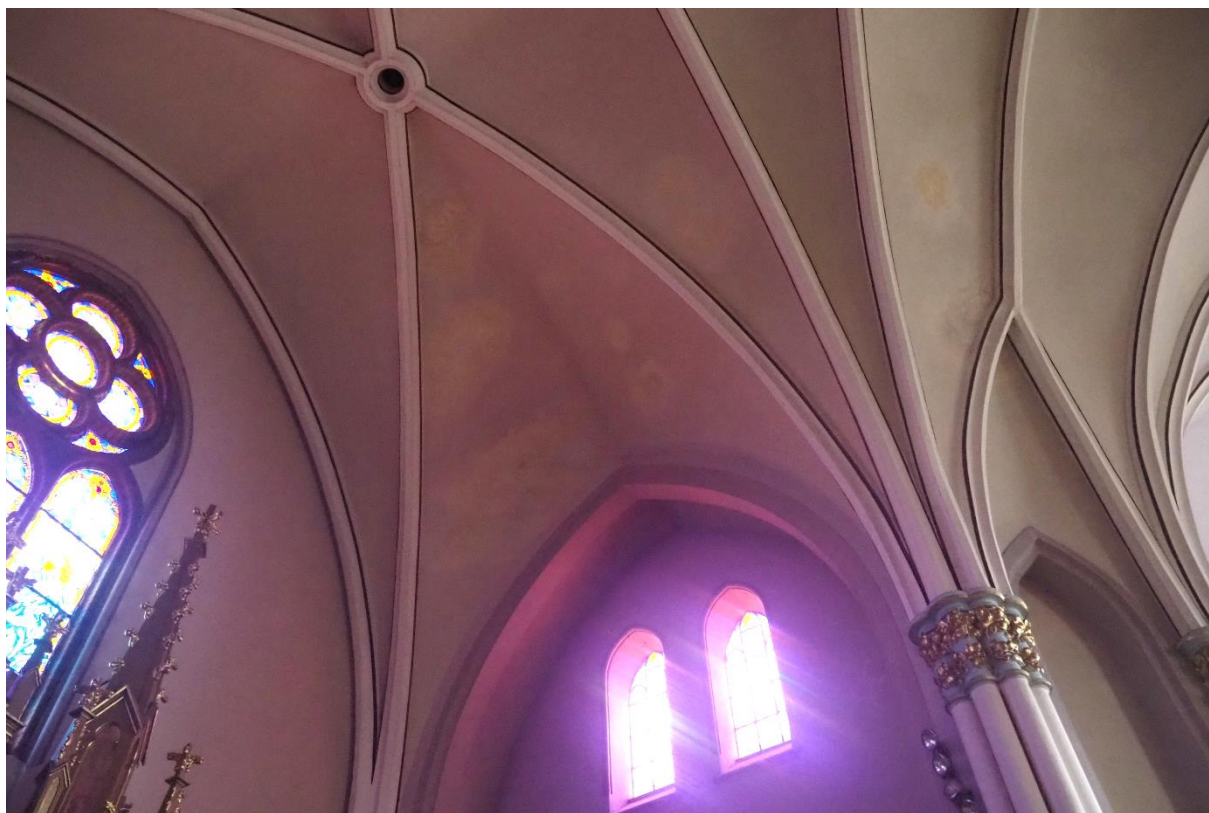
Fot. 28. Plamy i przebarwienia na sklepieniach Kościoła – transept. Fot. Paulina Zalewska
