# **EKSPERTYZA**

## **STANU TECHNICZNEGO PODDASZA BUDYNKU**

**REMONT POKRYCIA I KONSTRUKCJI DACHU W RAMACH ZADANIA:  
"PRACE REMONTOWO - KONSERWATORSKIE DACHU KOŚCIOŁA PARAFIALNEGO  
W KAMIEŃCZYKU ETAP 1"**

sierpień 2024r.

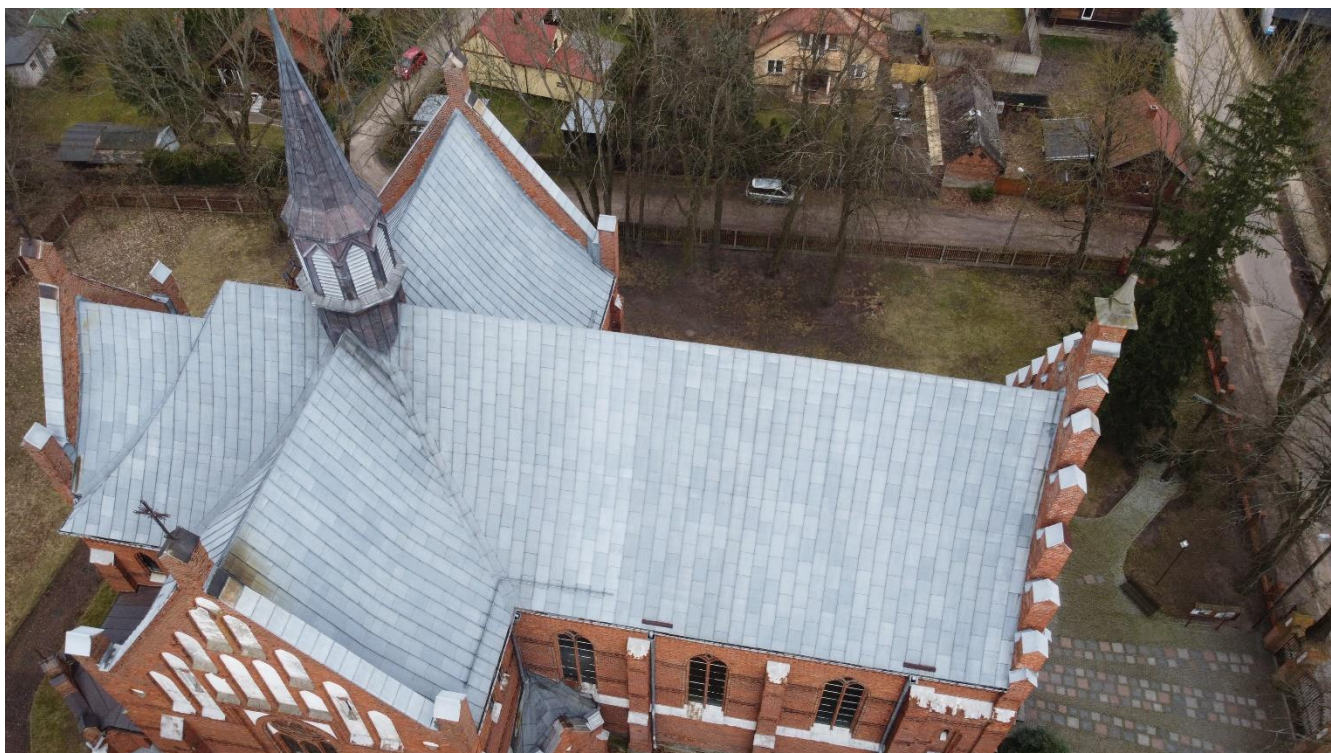
Na attykach, przyporach i innych elementach architektonicznych murowanych zastosowano okapniki i obróbki z blachy stalowej ocynkowanej. Stan pokrycia połączy dachowych jest dobry. Korozja występuje głównie na obróbkach blacharskich przypór i attyk.

Obudowa sygnaturki wykazuje pofałdowanie a miedziowanie blachy jest zdegradowane. Na blankach attyk ścian szczytowych widoczne są ubytki - prawdopodobnie spowodowane

ostrzałem budynku w czasie ostatniej wojny. Przed wykonaniem wymiany obróbek należy sprawdzić stabilność elementów dekoracji architektonicznych, murowanych.

*fot. nr 1 widok ogólny zadaszenia od strony zachodniej*

Zaleca się wykonanie remontu zadaszenia poprzez wymianę pokrycia dachowego i zastąpienie deskowania ażurowego deskowaniem pełnym na pióro wpust lub o ile możliwe będzie uzyskanie zgody konserwatora wojewódzkiego zastosowanie sklejki gr. 22mm.

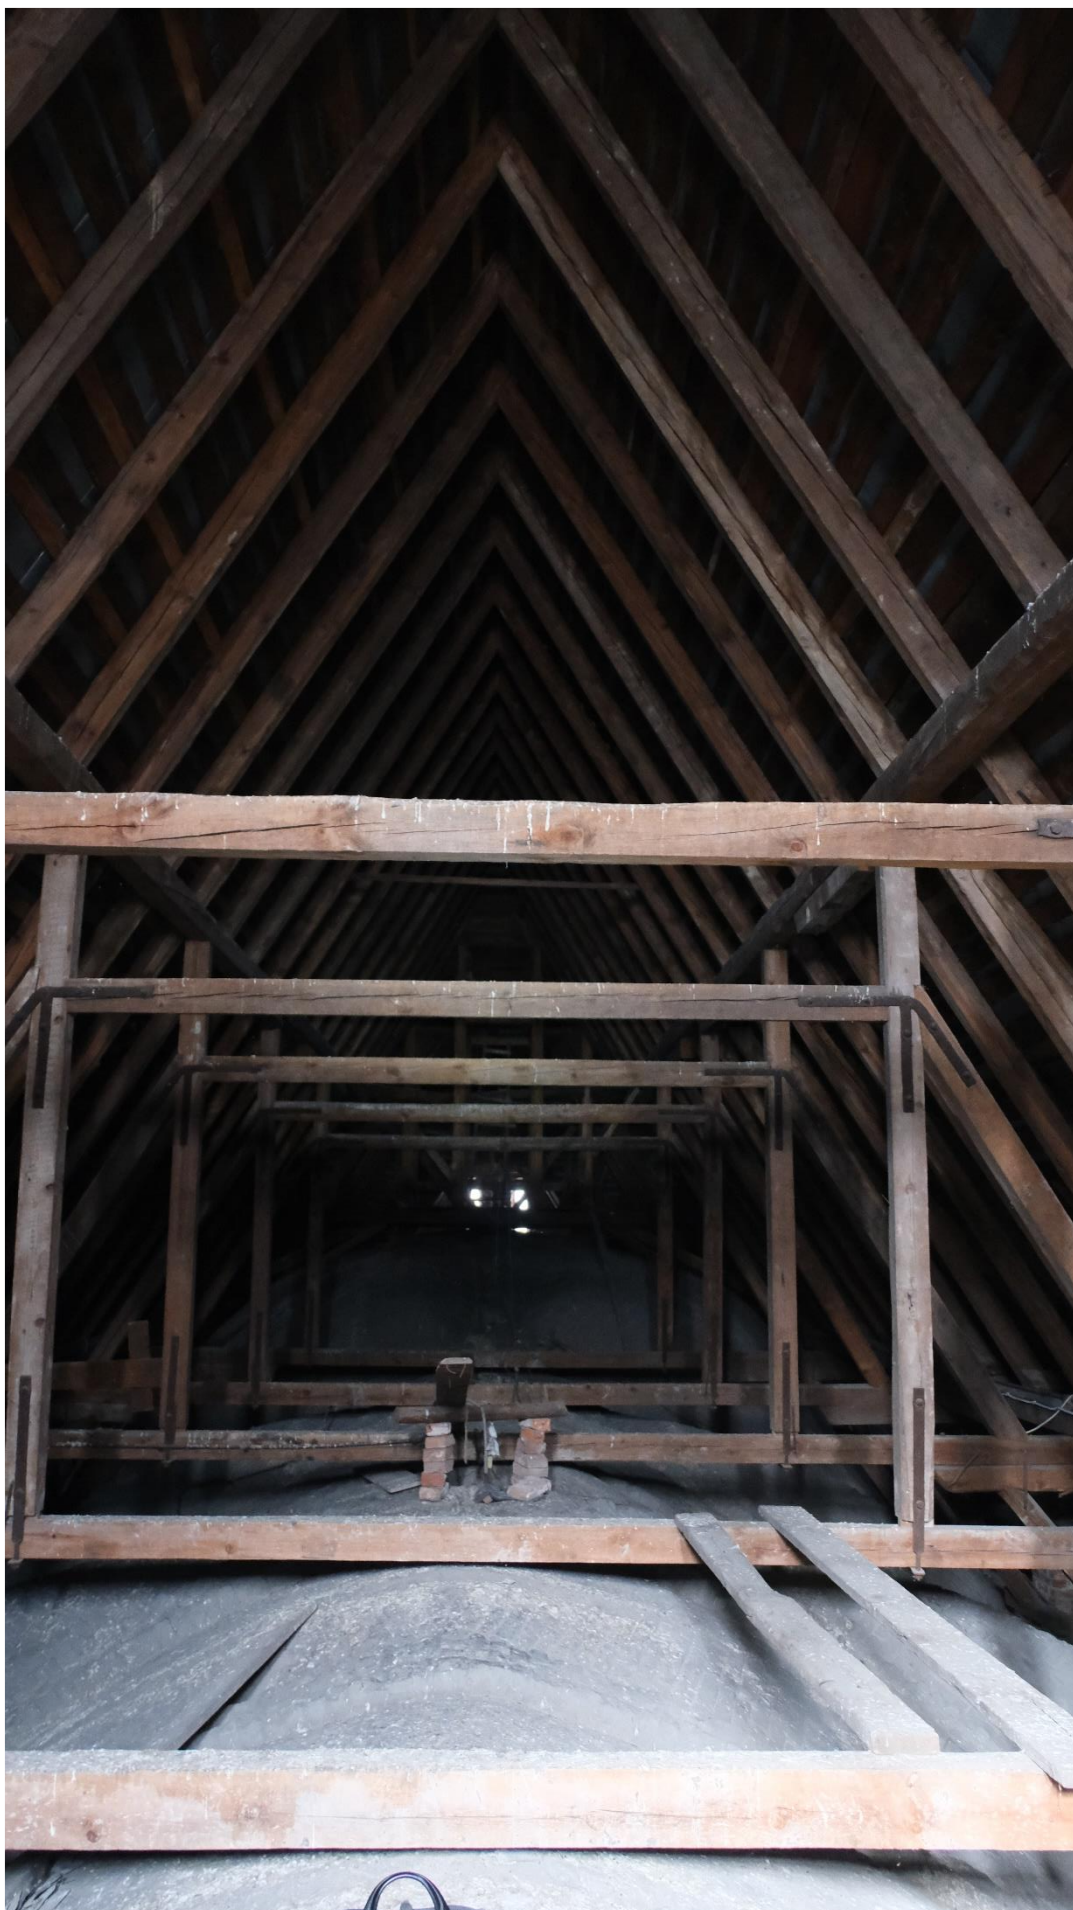
*fot nr 2 -widok ogólny konstrukcji*

Główna belka wiązarowa o przekroju 14x18cm rozpięta nad sklepieniem, opiera się na wzmiankowanych wyżej filarach międzyprzęsłowych. W części przypodporowej ma ona podwójną wysokość, czyli 36cm i wyparta jest ukośnym zastrzałem opartym u podstawy filara międzyprzęsłowego. Na belce tej ustawiono słupy podpierające płatew pośrednią i połączone poprzeczną poziomą belką. Słupy te wyparte są ukośnymi zastrzałami równoległymi do płaszczyzny krokwiowania. Rozkład sił powoduje, że dzięki owemu wyparciu słupy te w sensie statycznym stają się wieszakami dla belki wiązarowej. Składowe poziome od wypierających słupy zastrzałów znoszone są przez belkę między wieszakami. Na belce wiązarowej spoczywają też dolne płatwie, stanowiące wraz z górnymi płatwiami pośrednimi podparcie koźłów krokwiowych połaci dachowych.

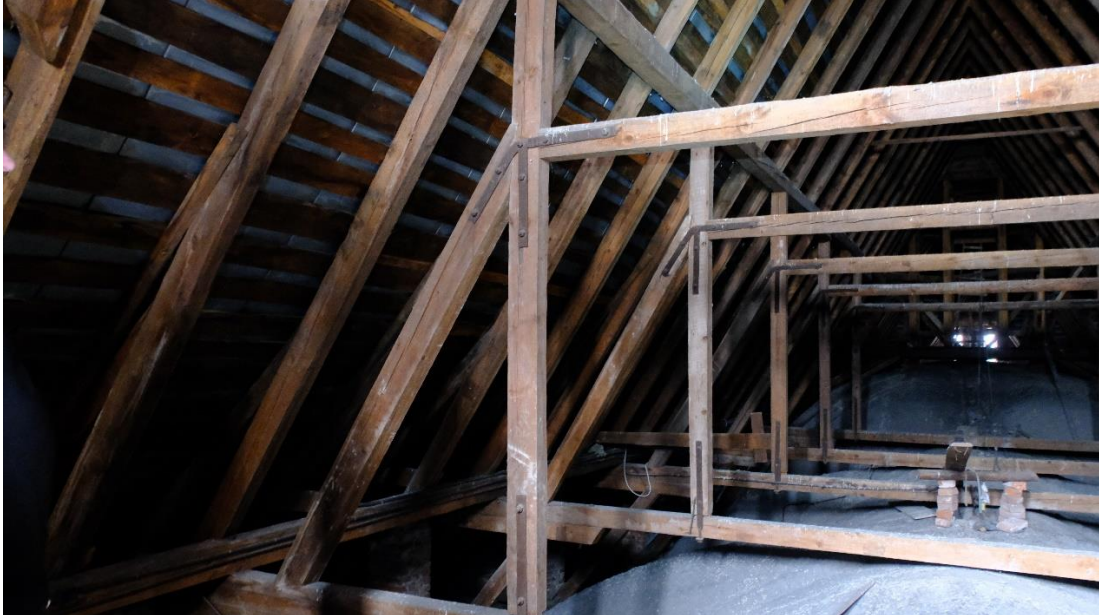
*fot. nr 3 widok na układ wiązarów wieszarowych*

Niezbędne jest też dodatkowe wzmocnienie wiązarów np. poprzez zastosowanie kleszczy w poziomie płatwi pośredniej.

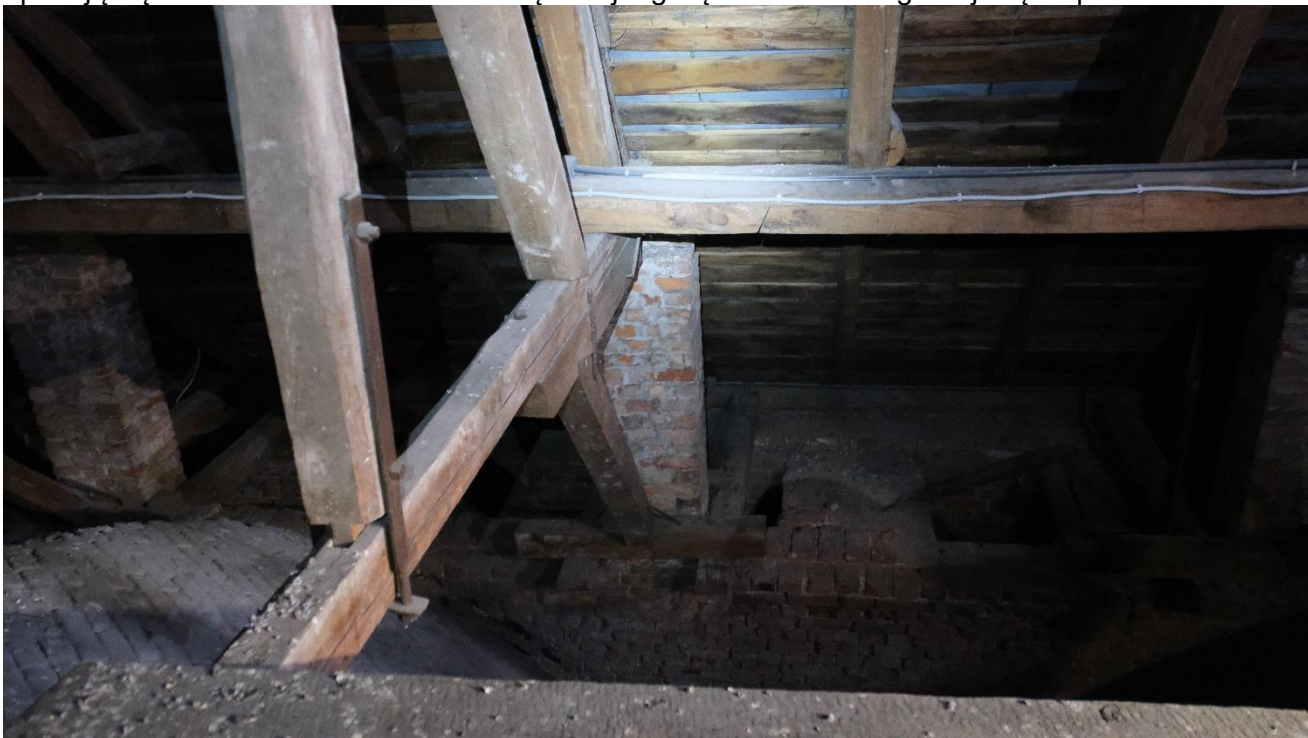
Dolna część więźby składa się z murłaty spoczywającej na ścianie zewnętrznej i prostopadłych belek opartych na ścianie zewnętrznej i filarach międzyprzęsłowych. Belki te, wysunięte wspornikowo do wnętrza strychu, stanowią podparcie wymianów stanowiących podstawę zastrzałów wypierających główną belkę wiązarową. Krokwie dolnej części połaci dachowych opierają się na murłacie na ścianie zewnętrznej a górą na krokwiach górnej części połaci.

*fot. nr 4 widok na układ podarcia wiązarów w dolnej części.*

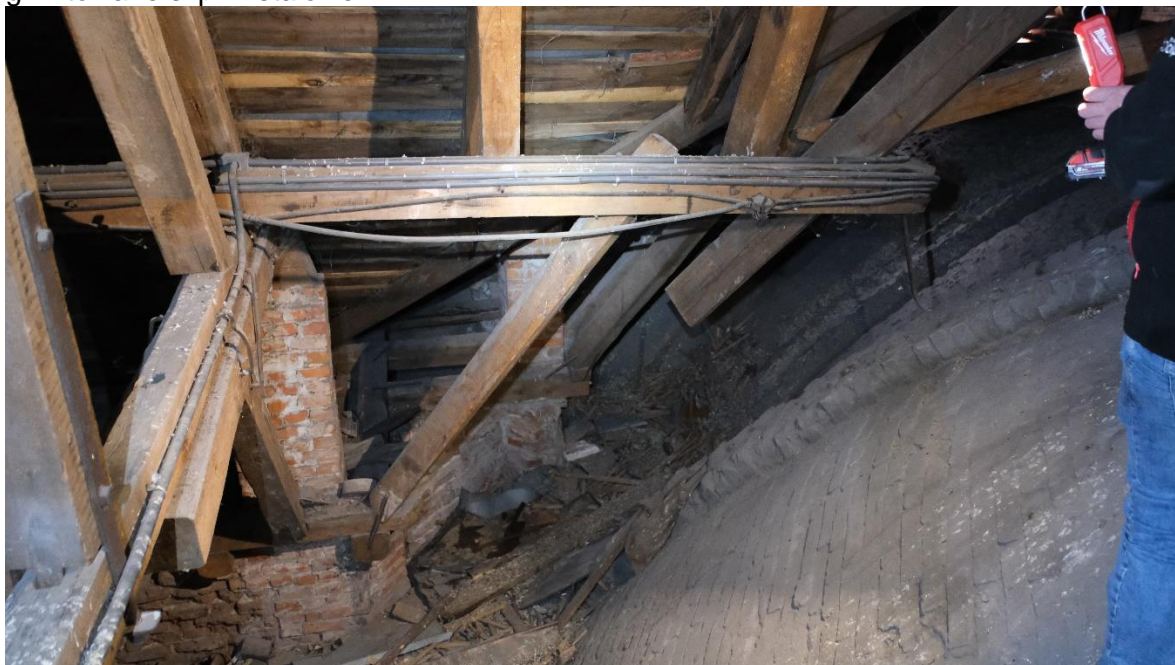
W obrębie nawy głównej wykonano 6 wiązarów na skrzyżowaniu naw ustawiono konstrukcję sygnaturki. Wspiera ją układ 4 potężnych belek kosзовych na których górá spoczywa konstrukcyjny szkielet wielobocznej sygnaturki. Belki kosзовe opierają się na wysuniętych wspornikowo płatwiach dolnych podpartych zastrzałami. Podparcie płatwiowych wsporników zastrzałami okazało się niewystarczające i doszło do znacznego odkształcenia wsporników.

*fot. nr 5 widok na podparcie krokwi kosowej na skrzyżowaniu naw z zauważalnym ugięciem wysuniętej wspornikowo płatwi.*

Stan konstrukcji należy określić jako średni. Występują opisane wyżej odkształcenia płatwi pośrednich na podparciu krokwi kosowych oraz stabilne przemieszczenia na łączeniach elementów

Nie zaleca się natomiast niwelowania ugięcia płatwi pośrednich na podparciu kosзовych gdyż może to doprowadzić do niepożądaney zmiany geometrii dachu. Działania w tym względzie powinny ograniczyć się do wykonania dodatkowego podparcia lub odciągów stabilizujących przedmiotowy odcinek konstrukcji.
