**PROGRAM KONSERWACJI
OBELISKU WAZÓW
W WYSZKOWIE**

LOKALIZACJA: Wyszków skwer przy ul. 3 Maja

**INWESTOR: Gmina Wyszków
Aleja Róż 2
07-200 Wyszków**

Grudzień 2017 r.

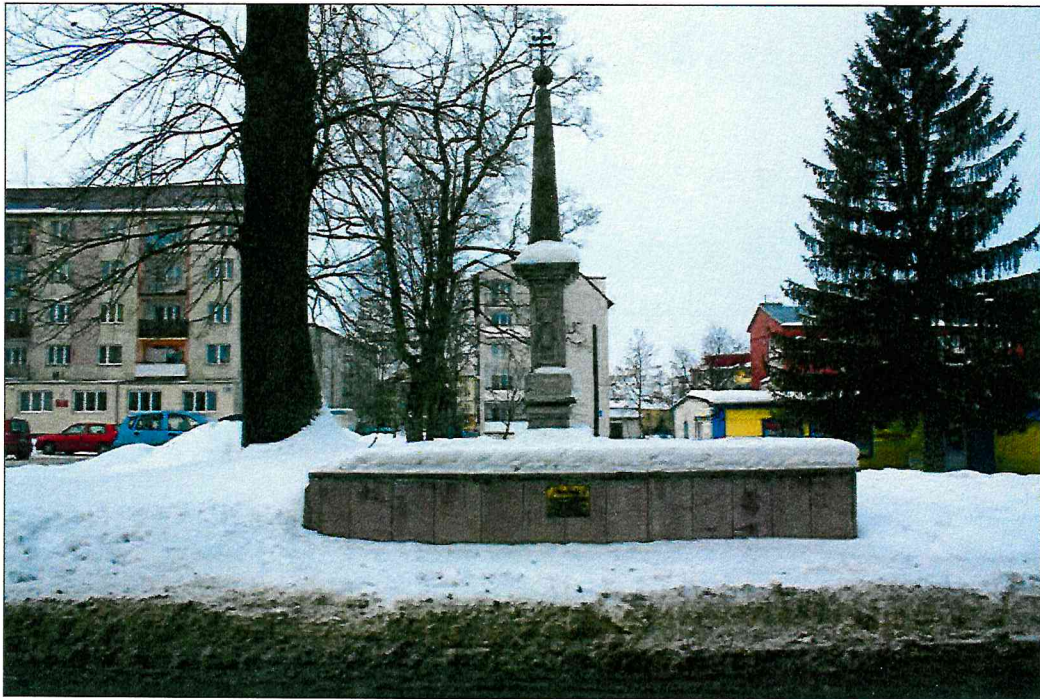
Fot. nr 1. Wyszków, Obelisk Wazów, stan przed konserwacją, luty 2010r.

W wyniku utraty stabilności łączy i mocowań, powstały szczeliny i pęknięcia elementów kamiennych, ubytki fragmentów płyt, w partiach profilowanych, krawędziach i narożach bloków trzonu obelisku. Fot. nr 1-6.

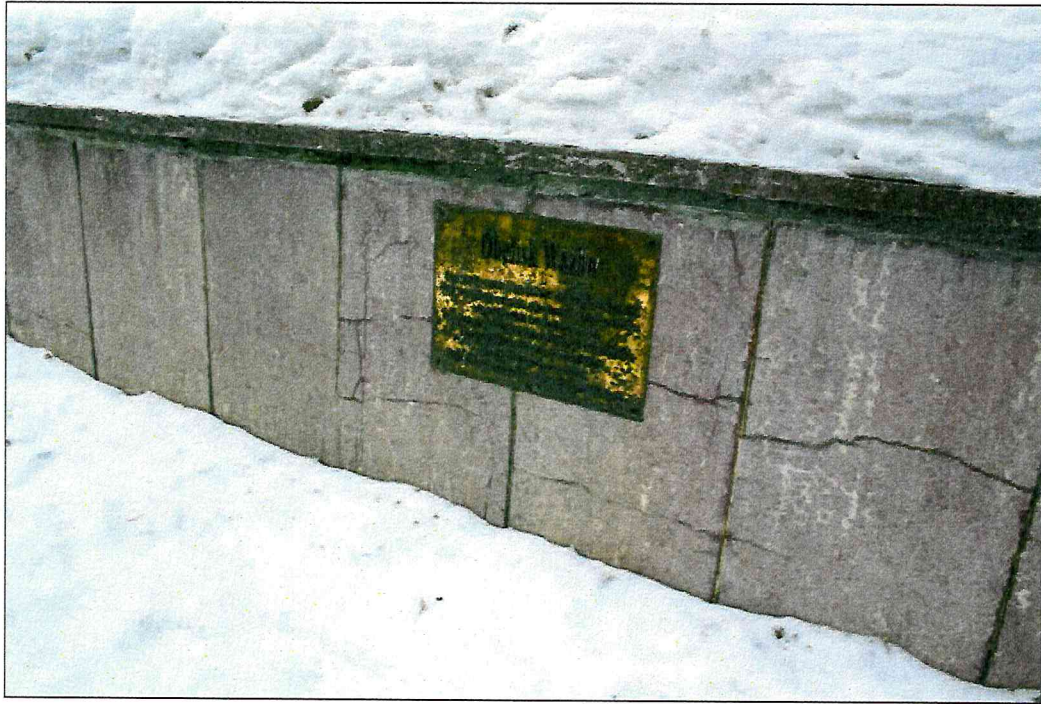
Fot. nr 7. Wyszaków, Obelisk Wazów, fragment, stan przed konserwacją, luty 2010 r.

Wrażenie zniszczenia potęgują powierzchniowe nawarstwienia w formie nieestetycznych szarych zacieków i plam.. Nawarstwienia pokrywają szczelnie powierzchnię kamienia, przyczyniają się do negatywnego oddziaływania czynników atmosferycznych, głównie w okresie niskich temperatur, w warunkach wysokiej wilgotności kondensacyjnej i podsiąkania kapilarnego wody. Wnikająca w spękania i szczeliny woda inicjuje procesy niszczenia kamienia, degradację w obszarze nawarstwień zewnętrznych i wewnętrznych. Płyty okładziny straciły pierwotne właściwości fizyczne, zwietrzały, popękały w wielu miejscach, wykruszyły się lub całkowicie odspoily. Fot. nr 1–8. W opisanych partiach postumentu analogicznym procesom destrukcji uległy spoiny kamiennych płyt,
