PROJEKT ARCHITEKTONICZNO - BUDOWLANY
dla realizacji zamierzenia budowlanego:
REMONT POKRYCIA I KONSTRUKCJI DACHU W RAMACH ZADANIA:
"PRACE REMONTOWO - KONSERWATORSKIE DACHU KOŚCIOŁA PARAFIALNEGO W
KAMIEŃCZYKU ETAP 1"

Remont pokrycia i konstrukcji dachu w ramach zadania:

"Prace Remontowo - Konserwatorskie Dachy Kościoła Parafialnego W Kamieńczyku Etap 1"

Kamieńczyk ul. Kard. Stefana Wyszyńskiego 6, 07-202 Wyszaków

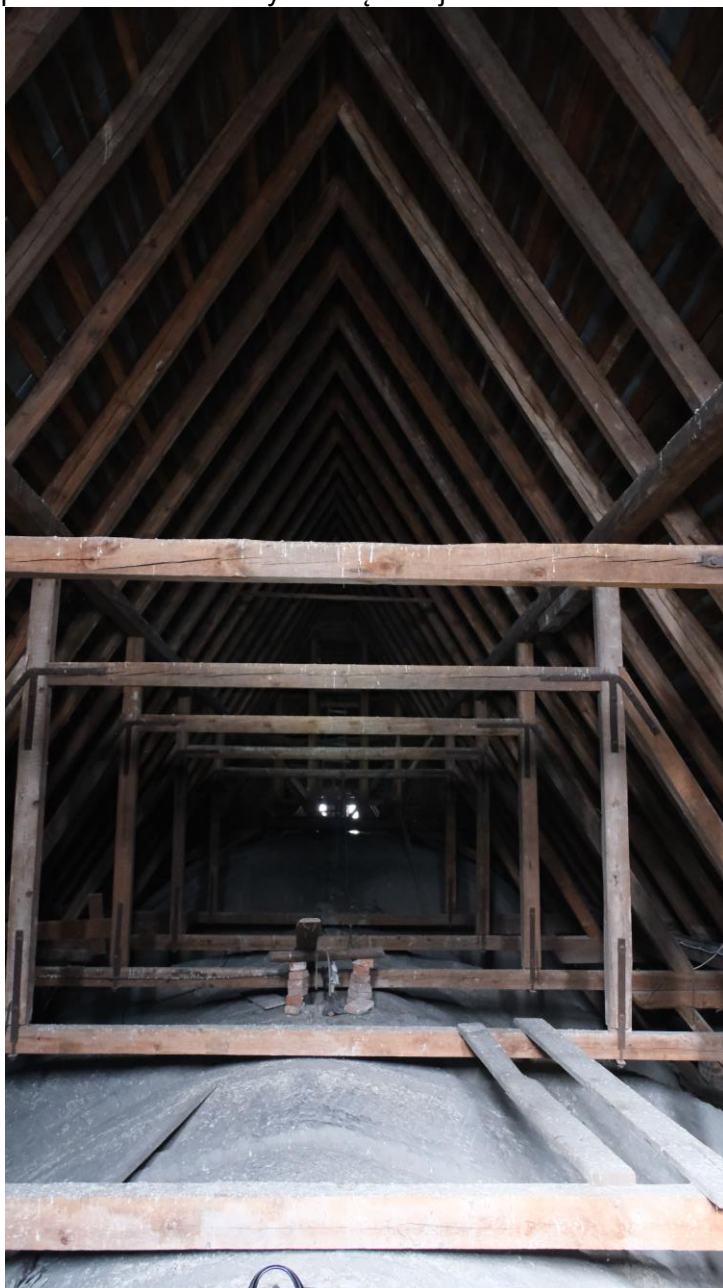
Konstrukcję można opisać ogólnie jako wiązarową typu wieszarowego (po lewej fot nr 2 -widok ogólny konstrukcji)

Główna belka wiązarowa o przekroju 14x18cm rozpięta nad sklepieniem, opiera się na wzmiankowanych wyżej filarach międzyprzęsłowych. W części przypodporowej ma ona podwójną wysokość, czyli 36cm i wyparta jest ukośnym zastrzałem opartym u podstawy filara międzyprzęsłowego. Na belce tej ustawiono słupy podpierające płatwie pośrednią i połączone poprzeczną poziomą belką. Słupy te wyparte są ukośnymi zastrzałami równoległymi do płaszczyzny krokwiowania. Rozkład sił powoduje, że dzięki owemu wyparciu słupy te w sensie statycznym stają się wieszakami dla belki wiązarowej. Składowe poziome od wypierających słupy zastrzałów znoszone są przez belkę między wieszakami. Na belce wiązarowej spoczywają też dolne płatwie, stanowiące wraz z górnymi płatwiami pośrednimi podparcie koźłów krokwiowych połaci dachowych.

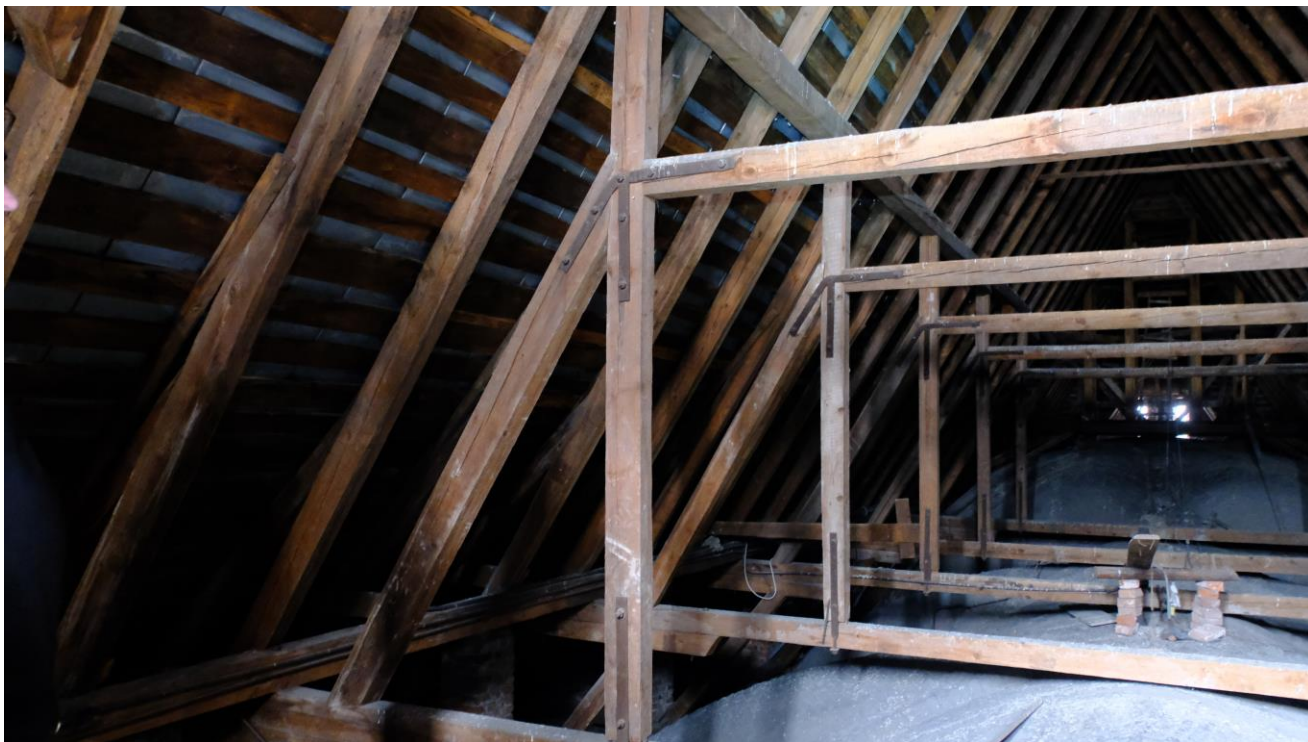
fot. nr 3 widok na układ wiązarów wieszarowych

Dolna część więźby składa się z murlaty spoczywającej na ścianie zewnętrznej i prostopadłych belek opartych na ścianie zewnętrznej i filarach międzyprzęsłowych. Belki te, wysunięte wspornikowo do wnętrza strychu, stanowią podparcie wymianów stanowiących podstawę zastrzałów wypierających główną belkę wiązarową. Krokwie dolnej części połaci dachowych opierają się na murlacie na ścianie zewnętrznej a górą na krokwiach górnej części połaci.

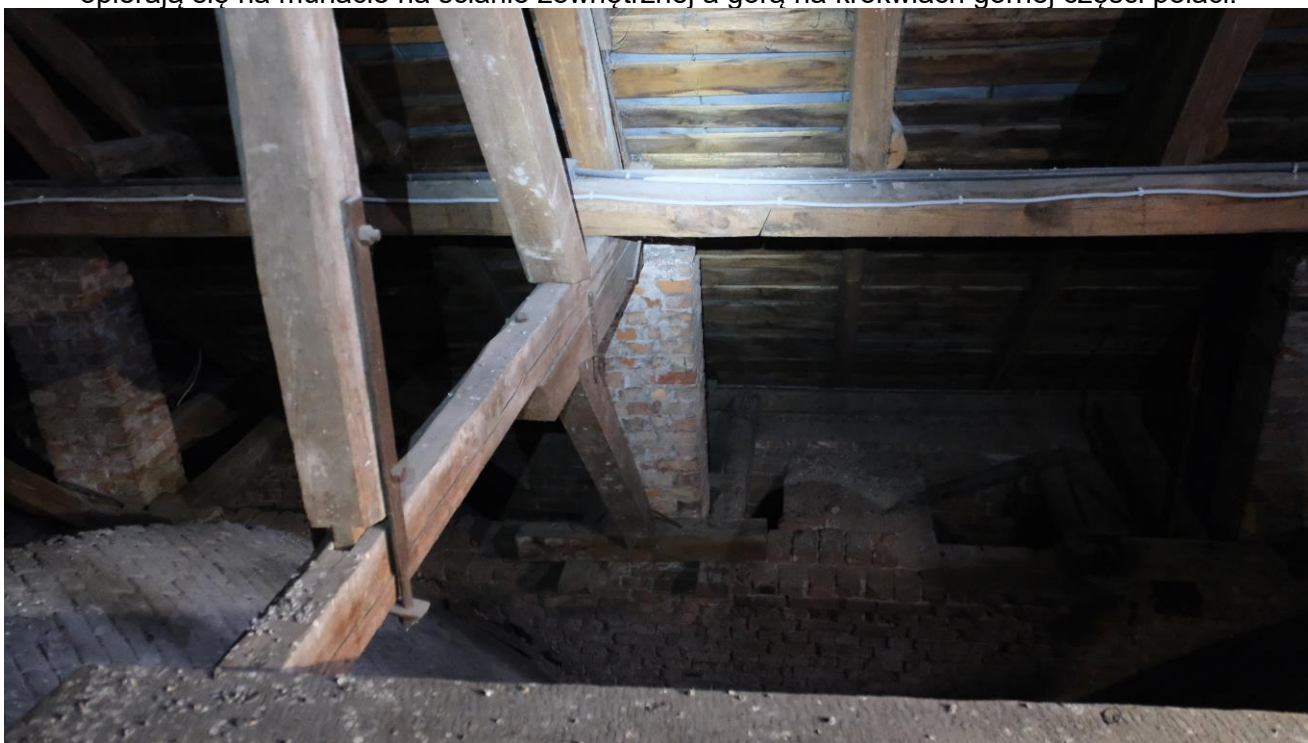
fot. nr 4 widok na układ podarcia wiązarów w dolnej części.

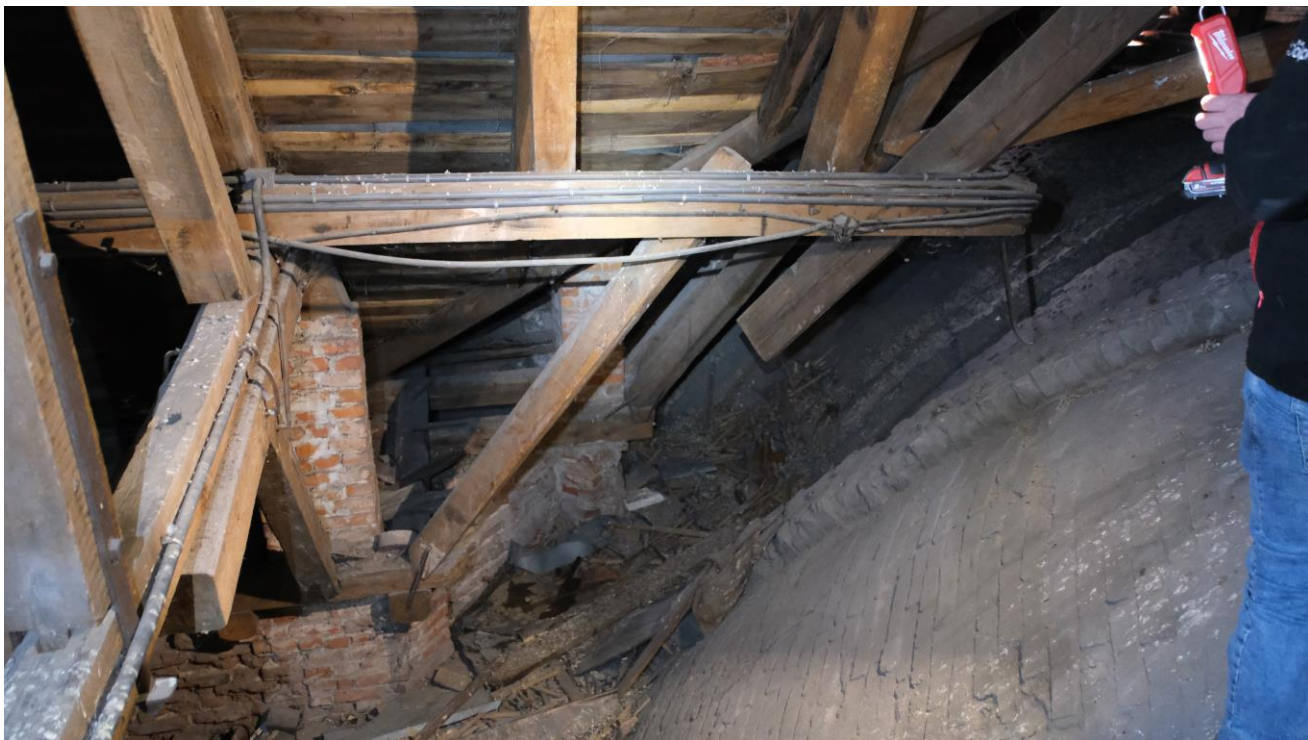
W obrębie nawy głównej wykonano 6 wiązarów na skrzyżowaniu naw ustawiono konstrukcję sygnaturki. Wspiera ją układ 4 potężnych belek kosзовych na których górą spoczywa konstrukcyjny szkielet wielobocznej sygnaturki. Belki kosзовe opierają się na wysuniętych wspornikowo płatwiach dolnych podpartych zastrzałami. Podparcie płatwiowych wsporników zastrzałami okazało się niewystarczające i doszło do znacznego odkształcenia wsporników.

fot. nr 5 widok na podparcie krokwi koszowej na skrzyżowaniu naw z zauważalnym ugięciem wysuniętej wspornikowo płatwi.

Projekt przewiduje uzupełnienie lub wymianę zdegradowanych elementów konstrukcji oraz jej wzmocnienie. Zakłada się wprowadzenie 2 rozwiązań:

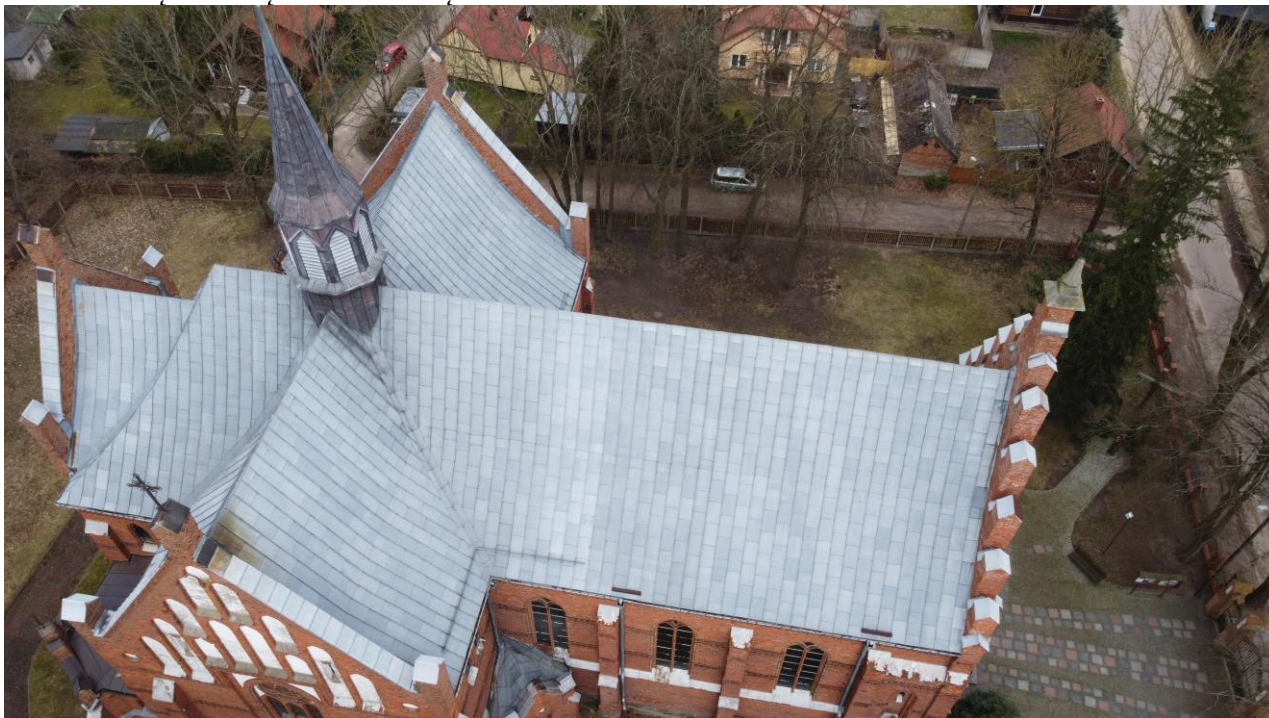
Połacie dachowe pokryte są blachą stalową ocynkowaną. Arkusze płaskiej blachy łączone są na rąbki stojące, a poziomie na zakładki płaskie. Rozstaw rąbków wynosi ok. 50cm a łączęć poziomych ok. 1m. W rysunku połaci łączenia poziome wykonywane są na mijankę. Blacha układana jest na deskowaniu ażurowym. Sygnaturka na skrzyżowaniu naw obudowana jest blachą stalową miedziowaną.

fot. nr 6 widok ogólny zadaszenia

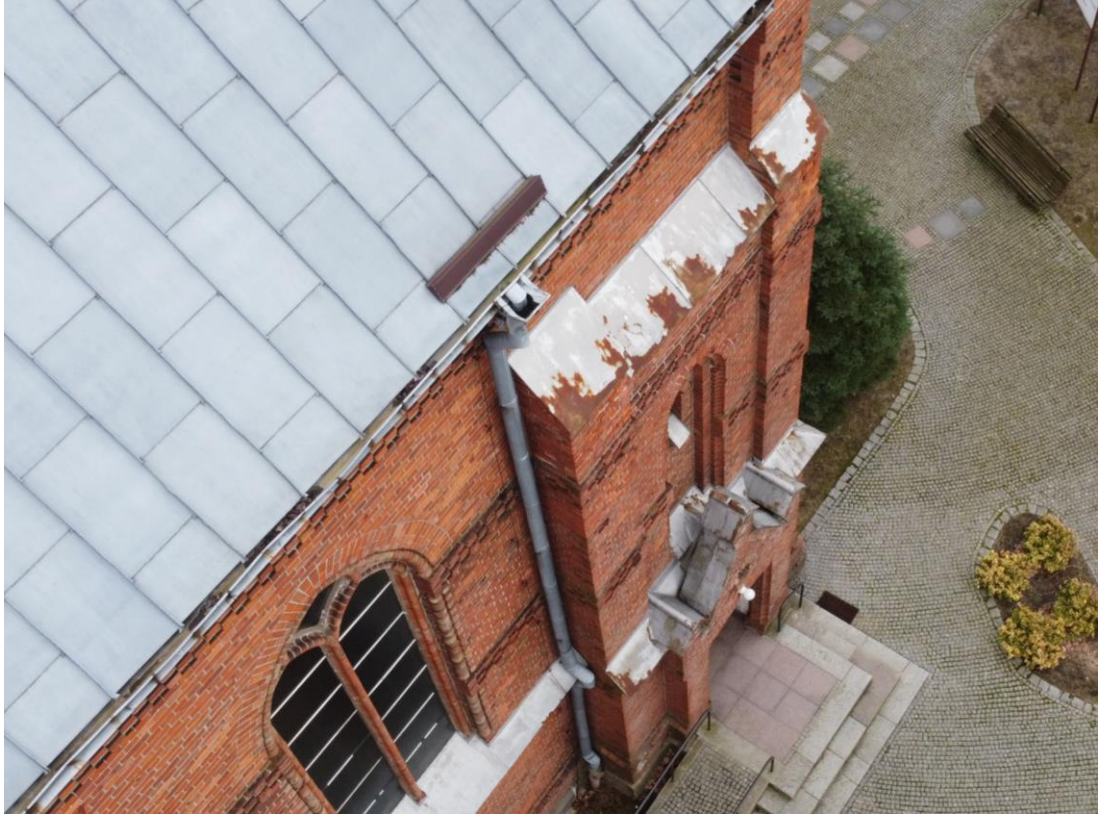
Na attykach, przyporach i innych elementach architektonicznych murowanych zastosowano okapniki i obróbki z blachy stalowej ocynkowanej. Stan pokrycia połaci dachowych jest dobry. Korozja występuje głównie na obróbkach blacharskich przypór i attyk co ilustruje poniższa fotografia.

fot. nr 7 widok korozji obróbek blacharskich na przyporach

- naprawy ubytków materiału ceglanego na gzymsie koronującym i blankach attyk ścian szczytowych bezpośrednio pod obróbkami blacharskimi. pozostały zakres napraw ubytków na elewacji w kolejnym etapie inwestycji.
- wymianę obróbek blacharskich na zwieńczeniach przypór, na detalach architektonicznych ścian szczytowych, na gzymsach i podokiennikach wraz z przygotowaniem podłoża.

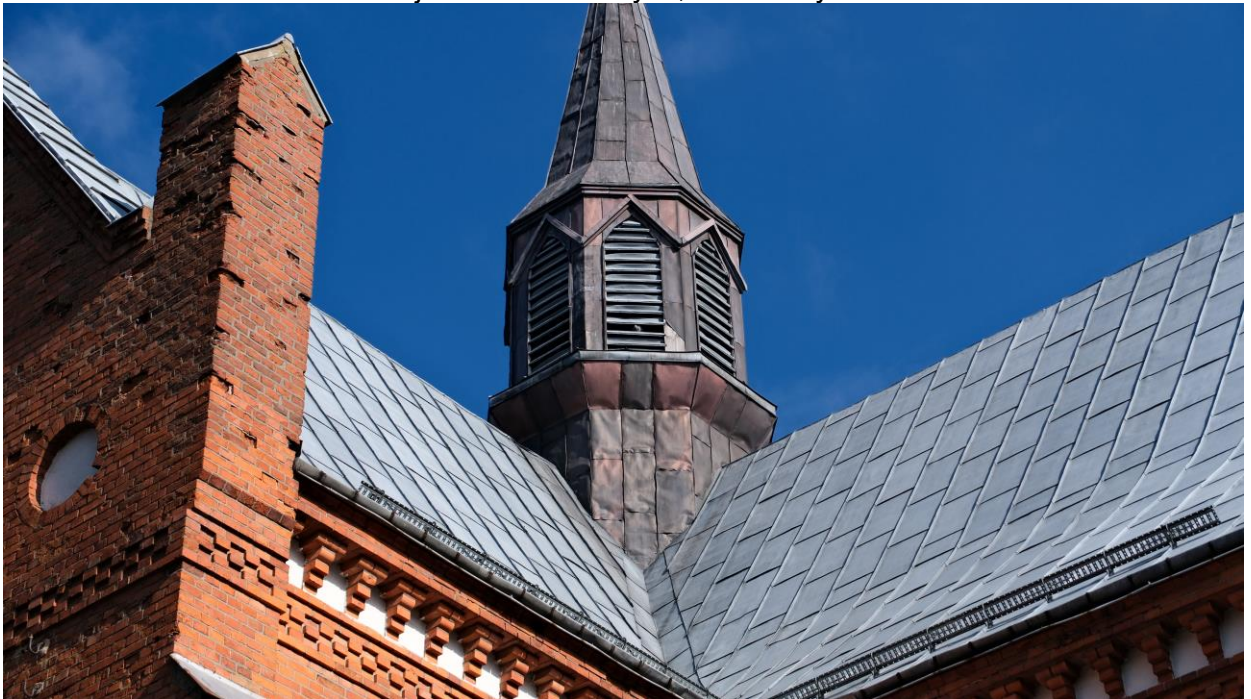
Obudowa sygnaturki wykazuje pofałdowanie a miedziowanie blachy jest zdegradowane. Na blankach attyk ścian szczytowych widoczne są ubytki - prawdopodobnie spowodowane ostrzałem budynku w czasie ostatniej wojny. Przed wykonaniem wymiany obróbek należy sprawdzić stabilność elementów dekoracji architektonicznych, murowanych.

fot. nr 8 widok sygnaturki blanki narożnej

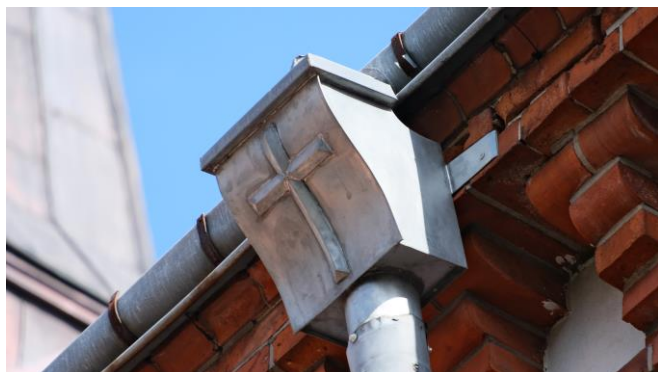
Na gzymsie koronującym również występują ubytki, które podczas wymiany pokrycia należy bezwzględnie naprawić. Wątpliwości budzi także wykonanie koszy zlewnych. Zazwyczaj ich funkcja polega na chwilowym retencjonowaniu wody deszczowej na danym odcinku zlewni dachowej podczas intensywnych i nawałnych opadów. Dlatego rynny powinny być podłączone całym swoim przekrojem do kosza. W zastanym dachu do rynien podłączono krótki odcinek rury deszczowej z kolanem, skierowany

w dół do kosza zlewowego, co zaprzecza sensowi zastosowania kosza, ponieważ przepływ wody został zawężony przed zrzutem wody do kosza zlewowego. Przyczyną tego błędnego rozwiązania jest zbyt niskie usytuowanie kosza zlewowego.

fot. nr 9 widok kosza zlewowego

Projektuje się rynny i rury spustowe z blachy miedzianej grubości 0,7mm. Szerokość rynien wynosi min. 150mm a rur deszczowych 110mm. Zakłada zastosowanie rozwiązań systemowych z prefabrykowanymi kolanami. Modyfikacji podlega mocowanie kozy zlewowych. Przewiduje się zamontowanie zwieńczenia kosza zlewowego na równo z wierzchem rynny i skierowanie deszczówki do rynny za pomocą prostokątnego, otwartego od góry żygacza wlutowanego prostopadle do rynny. Kosz zlewowy będzie mocowany do gzymsu za pomocą ramy z blachy mosiężnej gr. 3mm wg szczegółów na rys. nr A-10 i A11.

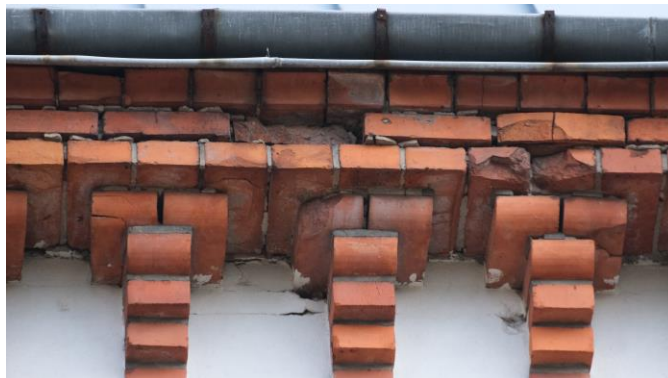
fot. nr 10 uszkodzenia gzymsu koronującego

W bezpośrednim sąsiedztwie wymienianych obróbek blacharskich należy wcześniej wykonać naprawy uszkodzeń wątku ceglanego.

- Uzupełnianie dużych ubytków cegły metodą przemurowania z wykorzystaniem cegieł o cechach i właściwościach zgodnych z uzupełnianymi partiami; wmurowanie uzupełnień wapienną zaprawą np. wapienną KEIM Kalputz lub cementowo-wapienną zaprawą trasową KEIM Deckputz-Historisch.

- Wykonanie drobnych uzupełnień ubytków cegły z użyciem barwionej w masie zaprawy konserwatorskiej ze spoiwem hydraulicznym np. KEIM Restauro Top, o właściwościach eliminujących naprężenia na granicy pomiędzy materiałem pierwotnym i uzupełnianym, porowatości oraz uziarnieniu odpowiadających uzupełnianemu podłożu.
