PROGRAM PRAC KONSERWATORSKICH I RESTAURATORSKICH

REMONT POKRYCIA I KONSTRUKCJI DACHU W RAMACH ZADANIA

„PRACE REMONTOWO-KONSERWATORSKIE DACHU KOŚCIOŁA PARAFIALNEGO W
KAMIENICZYKU ETAP 1”

-kwiecień 2024-

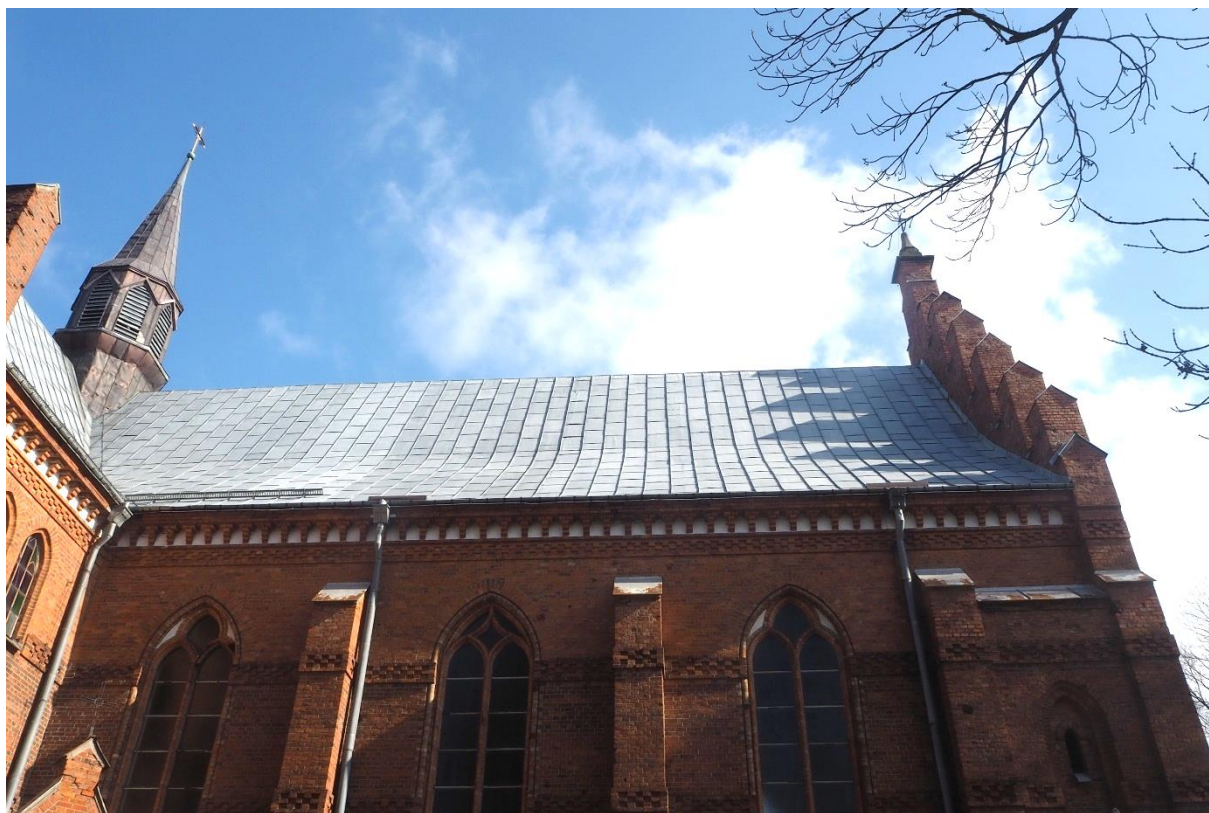
Fot. 4. Poszycie dachowe nawy głównej Kościoła. Fot. Paulina Zalewska

Poszycie dachu od zewnątrz wizualnie stwarza wrażenie zachowanego w dość dobrym stanie technicznym – poza wspomnianym zniekształceniem blachy na sygnaturce można dostrzec kilka miejsc, w których obserwuje się korozję, zacieki i zabrudzenia poszycia. W dużo gorszym stanie zachowane są obróbki blacharskie niższych partii budynku – pokrycia zakrystii, kaplic bocznych, parapety i inne. Blacha w wielu miejscach jest silnie skorodowana, występują na nich liczne zacieki. W złym stanie zachowany jest również gzyms koronujący Kościół – w wielu miejscach widnieją duże ubytki i uszkodzenia cegieł oraz spoin. Z dużym prawdopodobieństwem można przypuszczać, iż za taki stan odpowiadają dysfunkcje w systemie odprowadzania wody z dachu. Przecieająca i ściekająca przez rozszczelnione orynnowanie dachowe woda powoduje zawilgacanie gzymsu, intensywne obmywanie niższych partii poszycia i niszczenie materiałów budowlanych.

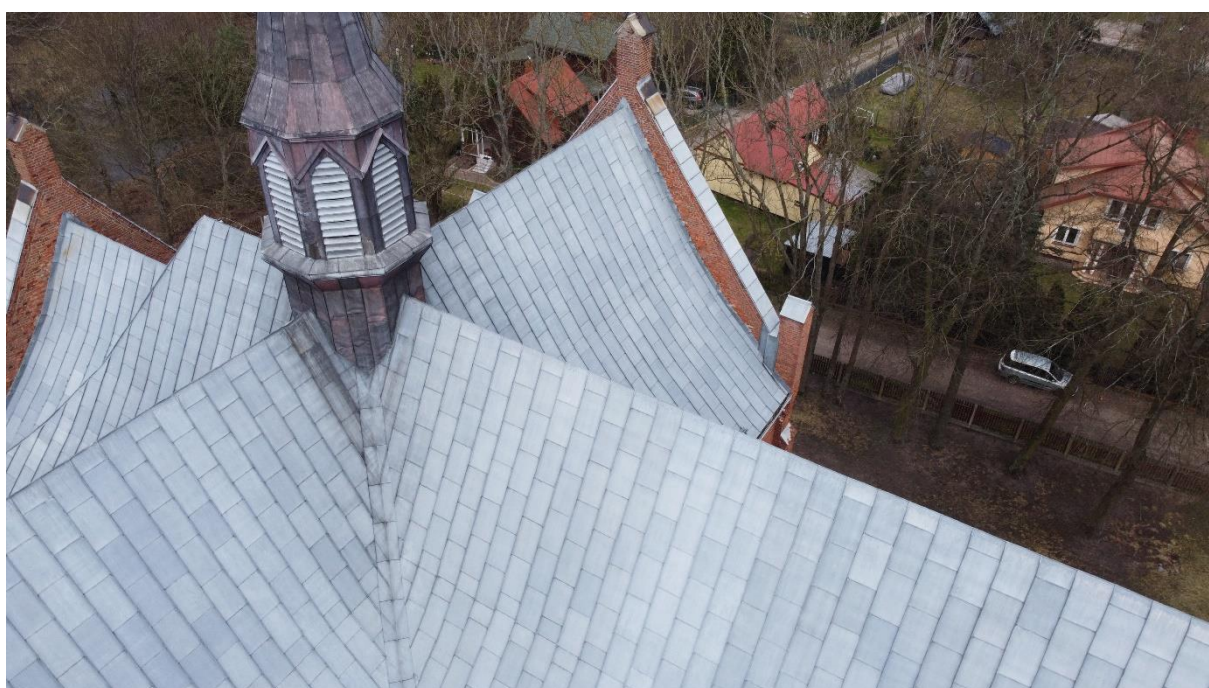
Fot. 5. Poszycie dachowe Kościoła – widok z lotu ptaka. Fot. Paweł Wróblewski

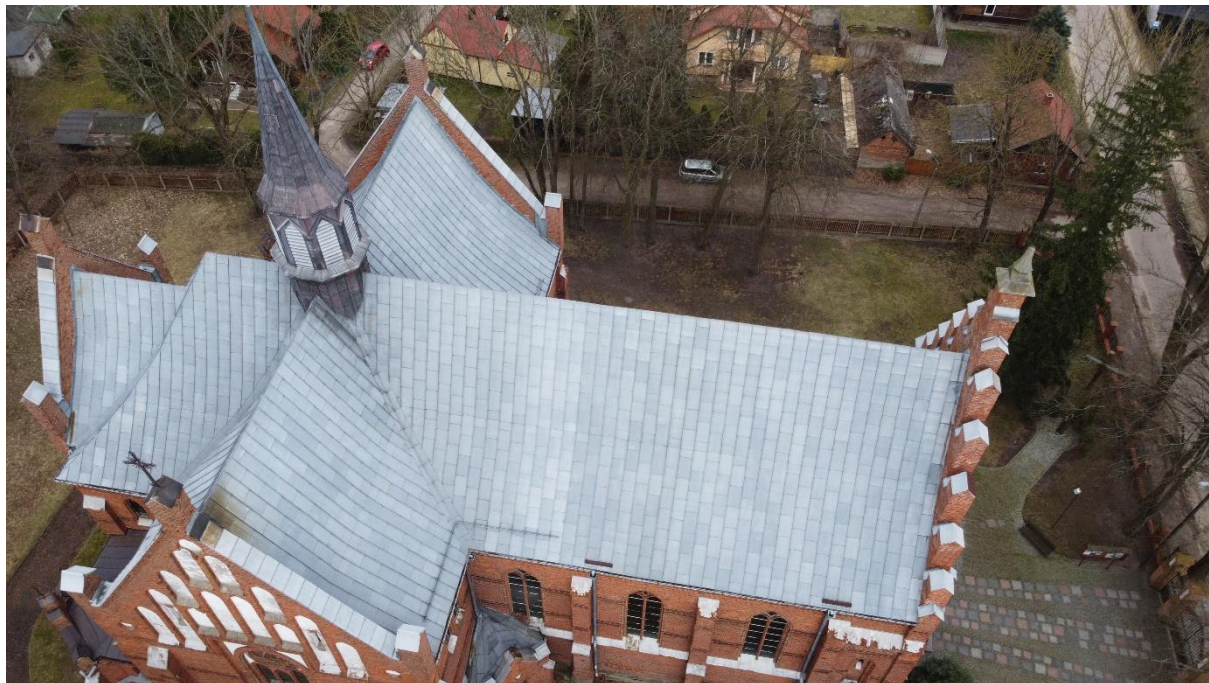
Fot. 6. Widok na Kościół i poszycie dachowe z lotu ptaka. Fot. Paweł Wróblewski

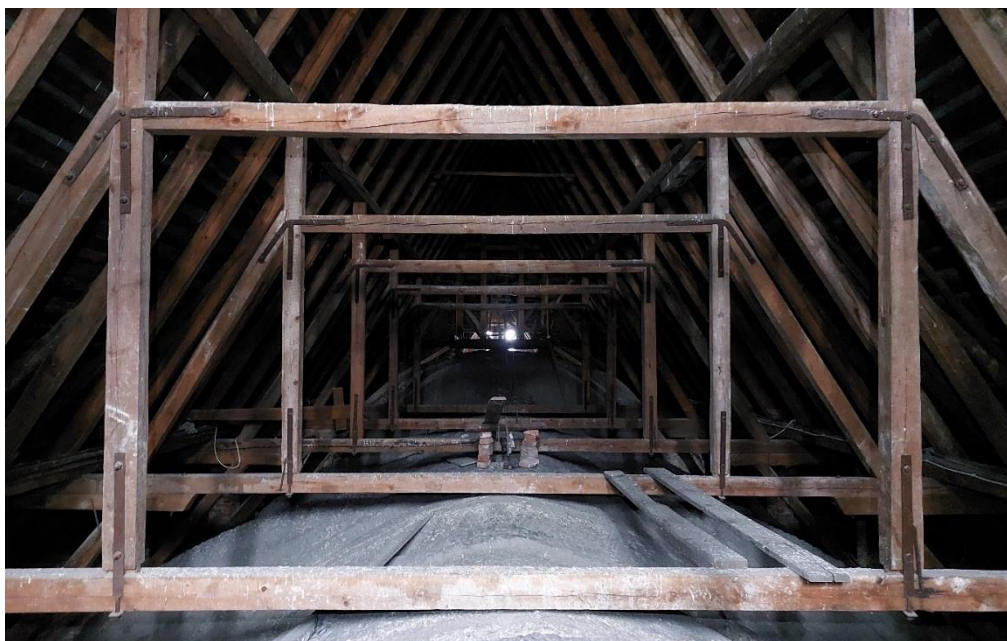
Fot. 14. Wieżba dachowa i poddasze Kościoła. Fot. Paulina Zalewska

Stan zachowania drewna, z którego wykonano więźbę dachową Kościoła jest w dość dobrym stanie – zauważono nieliczne otwory na kilku belkach, których materia była powierzchniowo osłabiona przez działalność larw owadów technicznych szkodników drewna. Otwory mają kształt owalny, w wymiarze od ok. 0,5 do 1 cm – jak można zatem przypuszczać, szkody w drewnie są spowodowane przez chrząszcza - Spuszczela Pospolitego. Uszkodzenia zaatakowanych przez drewnojady belek mają postać ubytków substancji drzewnej w przypowierzchniowych warstwach drewna. W istniejących uszkodzeniach drewna nie zauważono osypującej się mączki drzewnej, można zatem przypuszczać, iż żer larw jest nieaktywny. Drewno niezaatakowane przez owady nie wykazuje oznak osłabienia wytrzymałości mechanicznej.

Drewno więźby dachowej zostało poddane badaniom na obecność porażenia korozją biologiczną (badania mykologiczne). Badania wykazały wysoką oraz bardzo wysoką liczebność struktur grzybów strzępkowych (pleśniowych). Nie stwierdzono obecności grzybów domowych. Zidentyfikowane w ramach badań skażenie grzybowe, choć wysokie nie powoduje intensywnego niszczenia drewna (w przeciwieństwie do grzybów domów). Grzyby te rozwijają się w okresie dużej wilgotności, co świadczy o fakcie prawdopodobnie okresowego występowania zawilgocenia poddasza, sprzyjającego rozwojowi korozji biologicznej.

4. Przegląd i uporządkowanie okablowania instalacji elektrycznych wyprowadzonych na poddasze.
5. Przegląd wszystkich drewnianych elementów konstrukcyjnych więźby dachowej – oznaczenie elementów przeznaczonych do wymiany. Wymianie należy poddać belki uszkodzone wskutek żerowania technicznych szkodników drewna i rozkładu przez

grzyby, posiadające zmniejszone przekroje poprzeczne. Drewno nieznacznie uszkodzone (niewielkie powierzchniowe ubytki, bez oznak osłabienia wytrzymałości mechanicznej) pozostawić celem wykonania prac konserwatorskich.

6. Mechaniczne oczyszczenie z powierzchniowych zanieczyszczeń elementów konstrukcyjnych więźby dachowej oznaczonych do pozostawienia i konserwacji. Zalecane użycie stalowych szczotek drucianych i innych materiałów ściernych (włókniny, papiery). Drewniane elementy pozostające w konstrukcji, porażone powierzchniowo przez owady lub grzyby należy ociosać z uszkodzonej materii.
